## FERROCARRIL DE MANILA A DAGUPAN

### PUENTE SOBRE EL RÍO GRANDE DE LA PAMPANGA

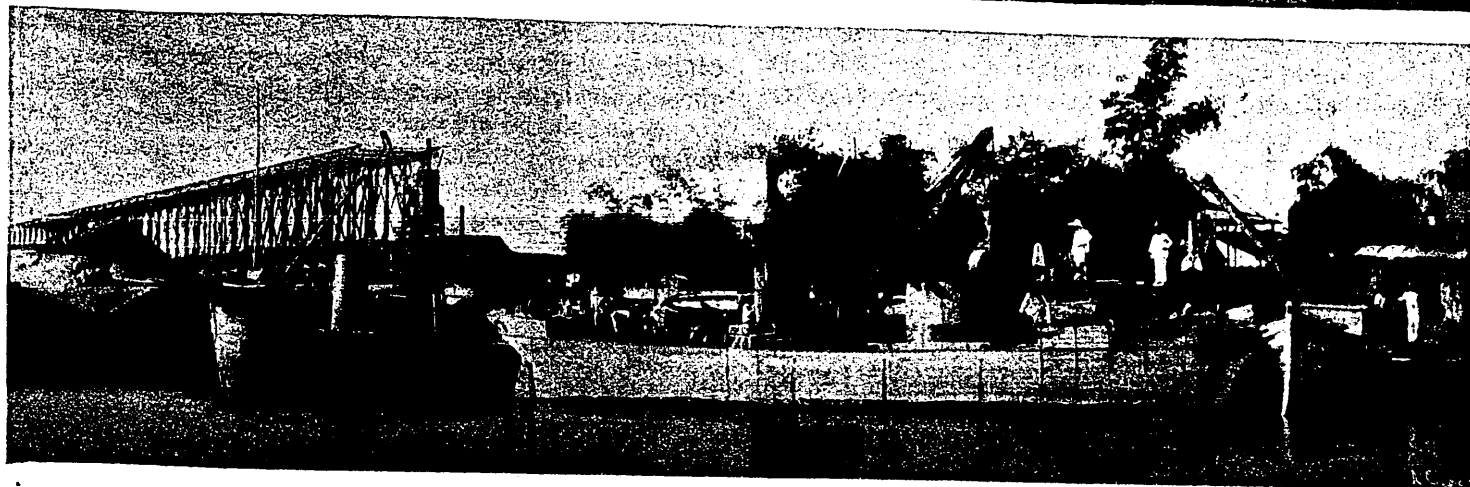
Puente sobre el río Grande en la Pampanga (Filipinas).—(Véase pág. 54).

Encontrábanse las obras en estas circunstancias, cuando el día 25 de Octubre de 1890 sufrió el río una avenida, que no pasó de los límites conocidos en otras ocasiones, puesto que la altura de las aguas llegó precisamente á la cota que para inundaciones señalaba el proyecto del puente, es decir, á 70 centímetros por debajo de la cara inferior de las vigas y, sin embargo de estar prevista en el proyecto esa altura y la consiguiente velocidad, las aguas originaron socavaciones de tal importancia, removiendo algunos de los cilindros ya hincados y aun derribando otro, que desde luego se pudo apreciar la poca seguridad que ofrecía la obra en curso de ejecución y la necesidad de proyectar otra con bases más adecuadas á las necesidades de aquella corriente.
