# REVISTA DE OBRAS PÚBLICAS

## LA CATASTROFE DEL PUENTE DE QUEBEC

FERNANDO GARCÍA ARENAL.

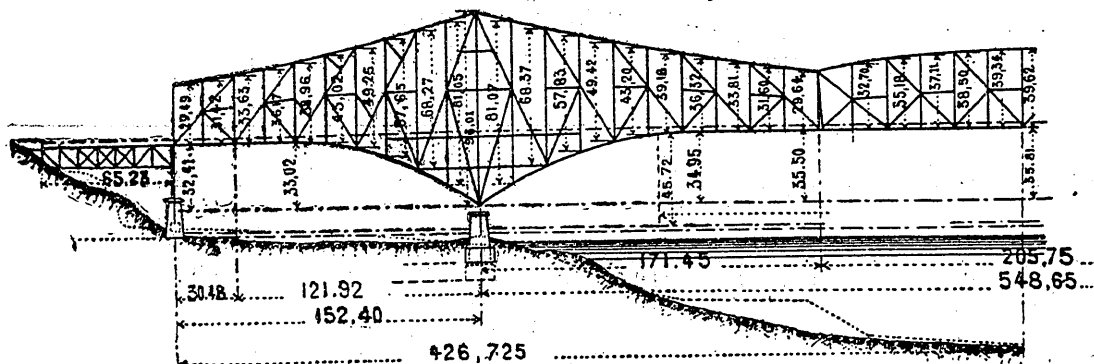
Fig. 1.ª—Mitad del alzado del puente de Quebec.

La altura de las torres sobre las pilas era de 94 metros; en el extremo de las ménsulas la altura de la viga era 29,50 metros y 39,50 en el medio de la apoyada que formaba el centro del puente. La parte metálica debe tener un peso de 40.000 toneladas, habiendo sido construida por la Phoenix-Brid Co en Phoenixville P. A. Casi toda la mitad Sud del puente se había montado durante tres campañas, sin contar el invierno, en que los grandes fríos obligaban a suspender las obras.

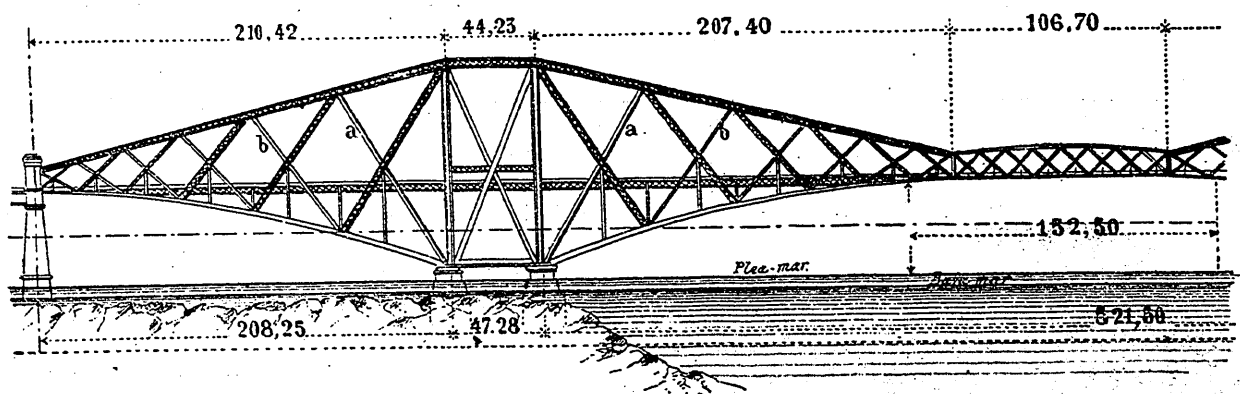
Fig. 7.ª—Alzado de un tramo de tierra y medio marinerio.

Esta afirmación no es exacta, pues según puede comprobarse en la figura 7.ª, del alzado de un tramo marinerio del puente del Forth los grandes montantes *a a* que desde el arranque del arco inferior van al superior tienen 105 metros de longitud, los siguientes *b b* tienen 75 metros, todos los restantes son de dimensiones superiores á las mayores piezas empleadas en el

puente de Quebec, y lo mismo sucede en el arco inferior hecho en seis trozos. En todas estas piezas adoptó Mr. Baker la sección circular ó la elíptica, lo mismo que en los tubos de las pilas. La forma y distribución del acero en estas partes de la obra fué objeto de un detenido estudio, y aunque todas son de chapas roblonadas, los espesores y los diámetros varían según los esfuerzos que deben soportar. Así los montantes de las pilas tienen en la base  $3^m,64$  de diámetro y  $3^m,04$  en la parte superior, variando también el espesor de la chapa desde  $0^m,0127$  á  $0^m,0102$ . Además el arriostrado interior está formado por hierros de T en sentido longitudinal, á lo largo de las costuras de las chapas, y de trecho en trecho, en sentido transversal, hay anillos formados por hierros de doble T, unidos entre sí por otros angulares que dan gran resistencia al conjunto; estos refuerzos transversales en algunos puntos tienen tal importancia que forman verdadero tabique, en que no queda más que un agujero en el centro para el paso de un hombre.
