# REVISTA EXTRANJERA

## La nueva catástrofe del puente de Quebec (Conclusión).

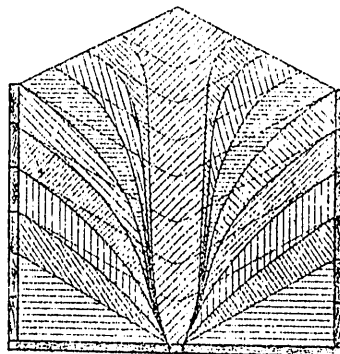
Fig. 1.<sup>a</sup>

Se deducía así la deformación sufrida en el curso de la corriente por las capas de granos primitivos. El movimiento se resume como se indica en la figura 1.<sup>a</sup>, en la que la parte rayada horizontalmente corresponde á la masa que no ha tomado parte en el movimiento. El experimento mostró, en primer término, que la corriente se verificaba siempre por una zona central y que no parecía posible poner en movimiento el conjunto del depósito por un medio mecánico que partiese del orificio evacuador. El vaciado presenta también el inconveniente de que el grano no corre uniformemente, los elementos más ligeros y el polvo quedan detrás y al poner en los sacos los granos procedentes del
