## Puerto de Valencia

### Nota relativa a la construcción de los diques de abrigo

Justo VILAR  
Ingeniero de Caminos

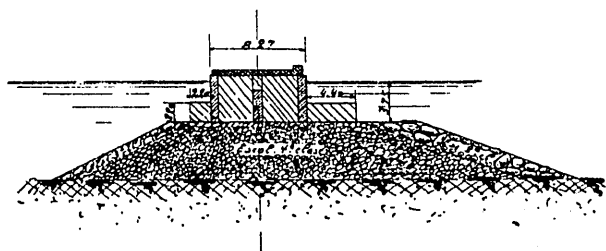
La sección del tramo segundo del dique del E. (figura 6.<sup>a</sup>), se propuso formada con dos bloques huecos de 8,27 × 6 × 4,25 m, defendidos por una hilada de bloques macizos de unas 50 t puestos a tizón, y para el dique S., la misma sección en la parte más avanzada y con un solo bloque (fig. 5.<sup>a</sup>) en la más inmediata a tierra, continuando de escollera el malecón del Turia y el espigón interior.

Fig. 5.ª Sección tipo del dique Sur

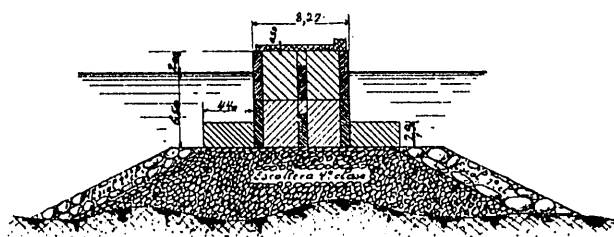
En este dique se había notado un asiento casi uniforme de unos 60 cm; pero como en el del N., en la parte construida anteriormente, en varios puntos se habían observado asientos mucho mayores, llegando en algunos a un metro sensiblemente, no inspiró esto recelo alguno. Siendo la anchura de la parte nuevamente construida (fig. 7.ª) una mitad mayor que la antigua del dique del N., sobresaliendo solamente unos 40 cm del nivel del agua, estando cimentado el muro a — 10 m, o sea 3 m más bajo, y defendido por ambos lados con bloques de refuerzo, todo inducía a creer que se encontraba en mejores condiciones de resistencia que aquél. Pero no fué así.

Fig. 6.ª Sección tipo del dique Este (Segundo tramo)

que no estaban rellenas del todo, pero el dique del E. desapareció por completo.

Practicado un reconocimiento, pudo apreciarse que la obra había sido volteada, de forma que unas pilas lo fueron hacia el interior del puerto y otras hacia el exterior, hundiéndose en algunos puntos hasta 20 m por debajo del nivel del mar, conservándose muchas pilas, quizá la mayoría, unidas, formando un solo bloque de  $12 \times 6 \times 3,50$  m, y rotas otras.

Se optó por proponer la supresión de una hilada de bloques huecos en las pilas, y como su asiento entonces quedaba en la zona fácilmente socavable, se defendió por medio de una capa de bloques a granel en la forma indicada en el adjunto croquis (fig. 8.<sup>a</sup>). Además, se suprimió el espaldón, dejándolo reducido por ahora a un pequeño pretil, y se disminuyó la superestructura para evitar los grandes asientos, con la posibilidad de su recrecimiento más adelante.
