## Sobre las condiciones de estabilidad de los diques verticales

Al amanecer del día 3 de febrero, un violento temporal de mar destruyó 400 metros del dique de Mustaphá, del puerto de Argel.

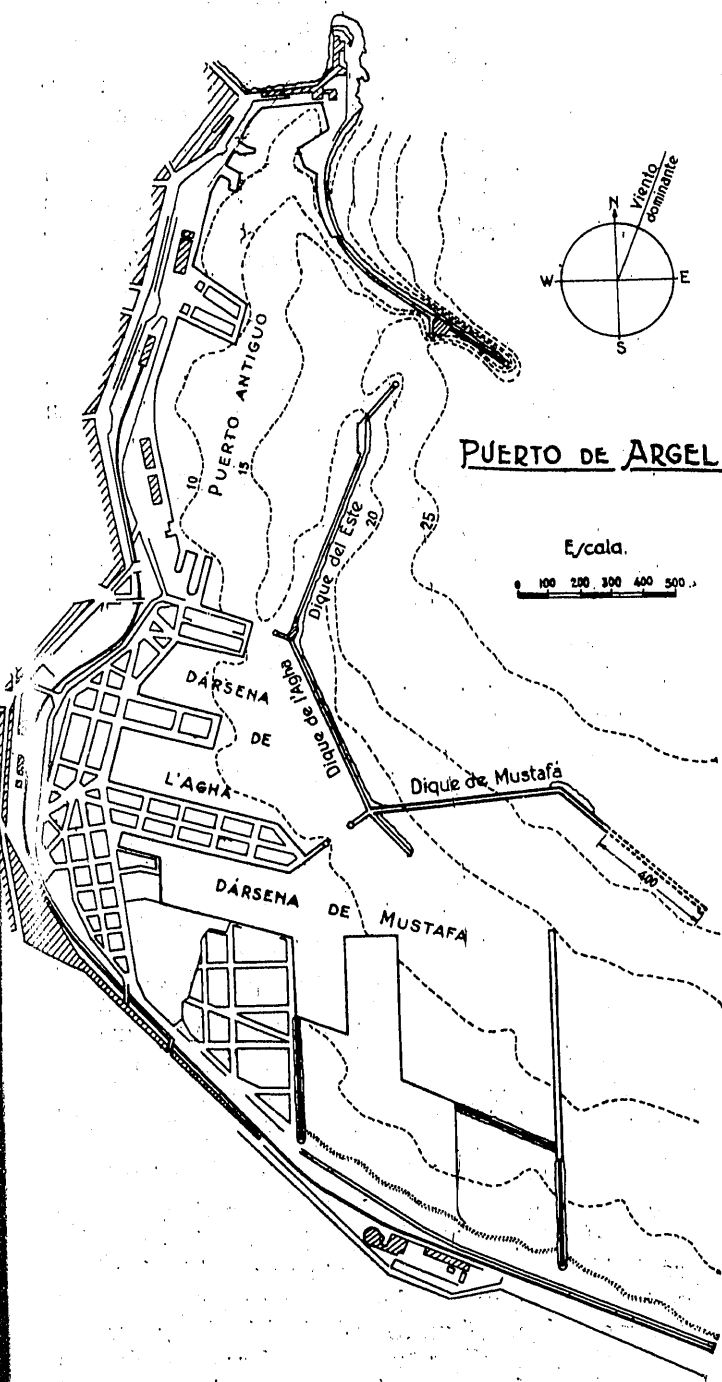
Hacia las 16 del día 2, una ola se elevó metro y medio sobre el parapeto, que está a 6,5 sobre el nivel del mar, y arrastró a cinco obreros; y hacia las 6,45 de la mañana del día 3, entre varias olas de 8 y 9 metros, hubo una que parece que alcanzó los 10 metros de altura.

De los dos trozos del dique de Mustaphá, uno está dirigido al Este, media cuarta al Nordeste, y se halla en fondos de 15 a 20 m. El otro, dirigido al Sureste, media cuarta al Este, está en fondos de 21, y está mucho más expuesto a las olas.

La obra es del tipo vertical, o mejor dicho, mixto; el muro debe reflejar la ola, y tiene las tres conocidas ventajas: del menor coste, de la mayor rapidez de ejecución y la de tener una conservación mucho más barata que las escolleras, que es sabido que hay que reconstruir dos o más veces en el espacio de un siglo.
