# EL COMPORTAMIENTO RESISTENTE • DE UNA CUBIERTA LAMINAR •

POR EDUARDO TORROJA, INGENIERO DE CAMINOS

*En este segundo artículo expone el autor los ensayos en modelo reducido y las observaciones en obra, comparándose ambas con los resultados del cálculo. También nos habla del proceso del hundimiento como consecuencia de las enormes deformaciones producidas por las explosiones, y termina con la copia literal de las conclusiones de la Memoria a que se viene refiriendo. Los laboriosos estudios teóricos y experimentales efectuados, unidos a la sinceridad de la exposición, así como el hecho de haber sido premiado el trabajo que aquí se resume por la Academia de Ciencias, prestan especial interés al mismo y constituyen una valiosa aportación para futuros estudios de cubiertas en lámina.*

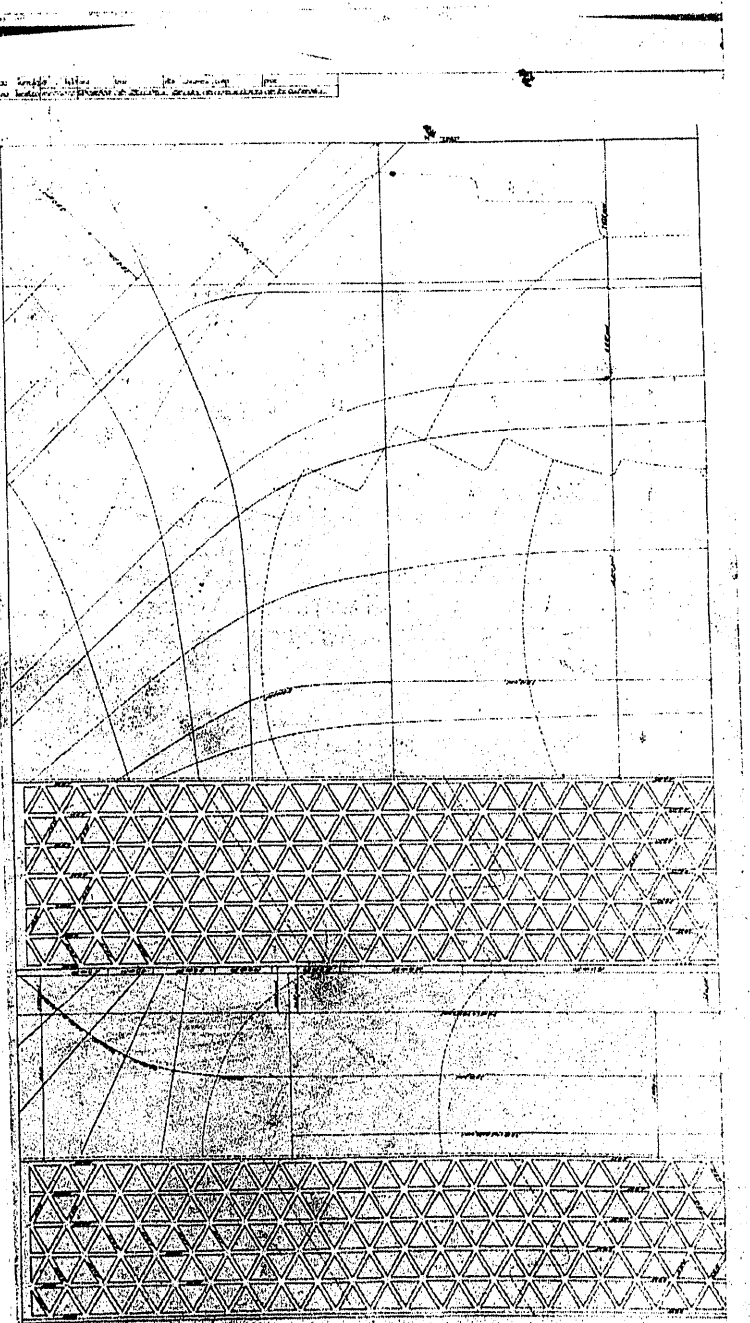
Figura 3.

Con estas condiciones como norma, se proyectó y construyó el modelo, adoptando la disposición que se ve en las figuras 3 y 4.

La de peso muerto se estableció por medio de una serie de balancines, de tal modo dispuestos; que la rotura de un hilo cualquiera llevaba consigo la descarga de todo el sistema, como tuvo ocasión de comprobarse por dos veces durante el desarrollo de las observaciones.
