# ESTABILIDAD DE TALUDES DE TIERRAS COHERENTES

POR JOSÉ DE UCELAY, INGENIERO DE CAMINOS

FERROCARRIL DE LUCHANA  
A MUNGUÍA

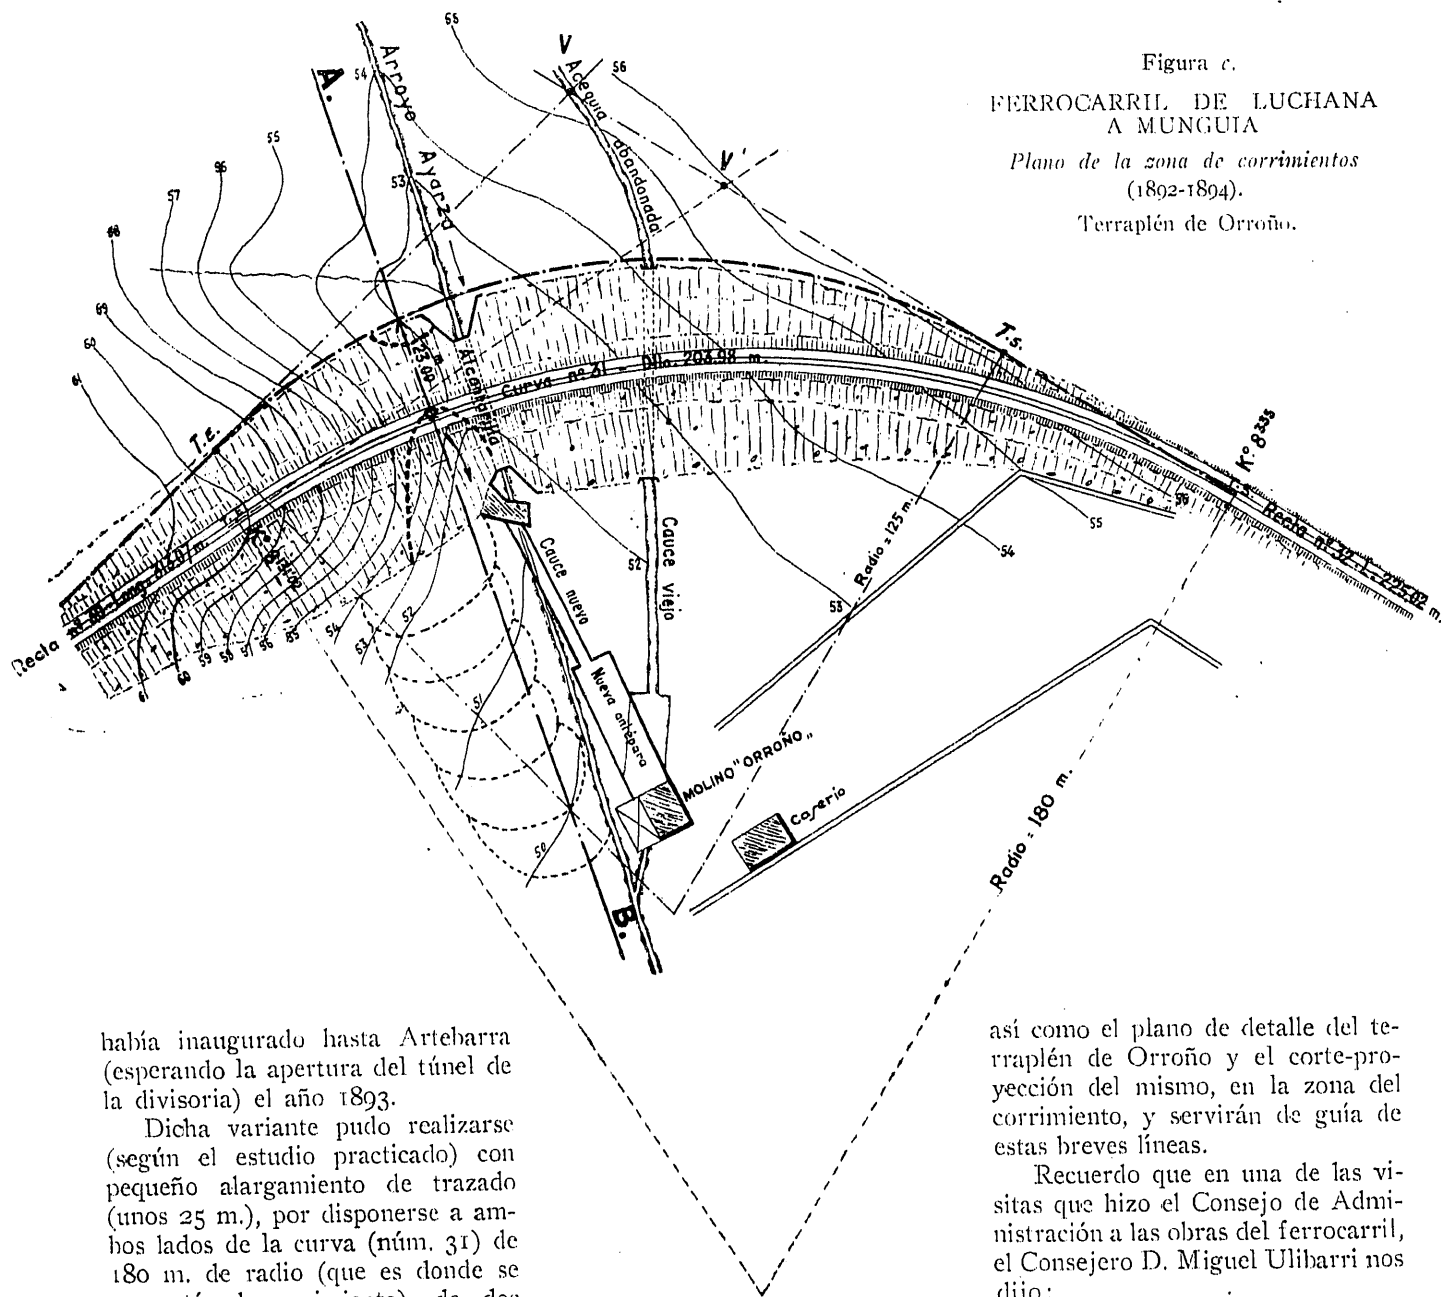
Figura b.

rrió así, y cuando yo me hice cargo de la construcción del ferrocarril, en mayo de 1892, ya se notaron los primeros síntomas, que me obligaron a enterarme de los antecedentes, y a un estudio detenido, llegando hasta proponer una variante de trazado, que es probable hubiera solucionado rápidamente la cuestión y no hubiera costado tanto como el conseguir llegar con la rasante a la altura necesaria para el perfil longitudinal de la línea, y sobre todo, evitar que dicha rasante se alterase con frecuencia, quedando colgada la vía en cuanto llovía con alguna insistencia, interrumpiéndose la explotación del ferrocarril que se

Dicha variante pudo realizarse (según el estudio practicado) con pequeño alargamiento de trazado (unos 25 m.), por disponerse a ambos lados de la curva (núm. 31) de 180 m. de radio (que es donde se presentó el movimiento), de dos rectas (núms. 30 y 32), de gran longitud, de 313,07 m. y 225,02 m., respectivamente. Quebrando ligeramente la núm. 30 en su última tercia parte, con una pequeña desviación del lado del vértice de las dos rectas, cabía retirar el eje del ferrocarril a unos 23 m. aguas arriba, quedando fuera de la zona peligrosa de los manantiales sepultados, con lo que se hubieran evitado todos los inconvenientes mencionados. Dicha variante no alteraba sensiblemente las condiciones del trazado en planta y alzado.
