# UNA OPERACION QUIRURGICA A UN EDIFICIO DE MADRID

Por ENRIQUE CEBRIÁN, Ingeniero de Caminos.

Se refiere el título que antecede a la obra de reforma del edificio de la Central del Banco Español de Crédito, en Madrid, en la esquina de las calles de Alcalá y Sevilla, actualmente en curso de ejecución.

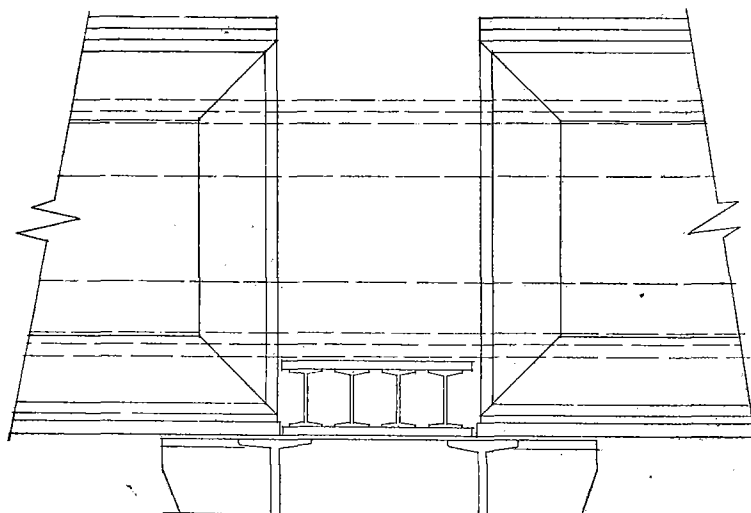
Ante las grandes dificultades que esto originaba, y más teniendo en cuenta que parte de este montaje era preciso hacerlo en plenas oficinas en turno de noche, y, por tanto, sin poner obstáculos de apeos, etc., se decidió la solución de refuerzo de la figura 21, en que la carrera antigua queda en el interior y las nuevas la abrazan, calzándose entre ellas, para el mejor trabajo en común, a intervalos de 50 cm. y reforzando la carrera antigua con cartelas de rigidez para la transmisión de los esfuerzos. Las carreras nuevas llevan cortado un trozo del ala inferior por exigencias de la decoración. Las escotaduras practicadas en las vigas de piso existentes de **I**, número 26, permiten suprimir totalmente el apeo del piso de encima, pues aunque se las debilita en esta sección, es próximo al apoyo.

Este, como se aprecia, sigue haciéndose como antes sobre la carrera existente. Los soportes nuevos se colocaron antes de quitar las columnas de fundición existentes, con lo que tampoco se necesitó apea la carrera antigua. El apoyo de ésta sobre el soporte nuevo se da mediante un suplemento (fig. 21) de viguetas **I** con dos palastros y convenientemente acunados. Las cabezas de las columnas de fundición que quedan durante el montaje, como indica la figura citada, aprisionadas entre las dos carreras nuevas, después de pasar la carga a los nuevos soportes laminados, se cortan con el arco eléctrico y se quitan.
