# MEJORA DE TRAZADO DE CARRETERA EN TERRENO DIFÍCIL

Por P. NOBELL JOLONCH, Ingeniero de Caminos.

*Consideramos de especial interés la descripción que se hace en el presente artículo de las obras en ejecución en un tramo de terreno difícil de la carretera de Madrid a Francia por Barcelona, muy afectado por corrimientos del terreno.*

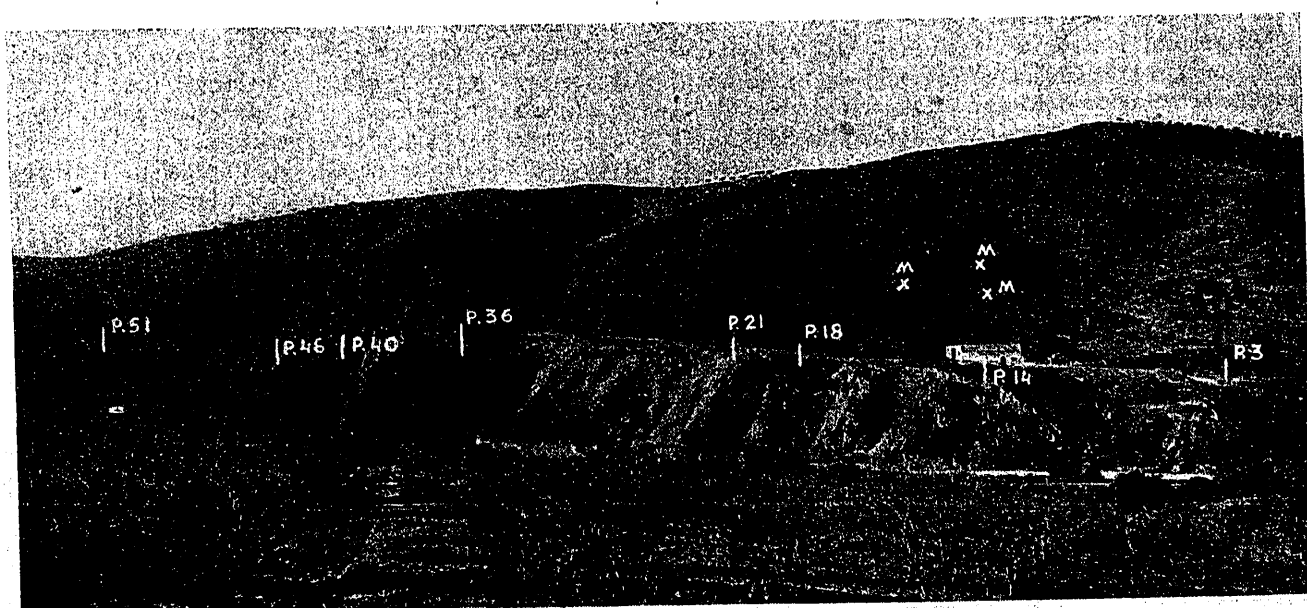
Fig. 1.ª — Situación de la carretera que se mejora.

En la figura 1.ª puede verse la situación del trazado actual de la carretera en el tramo que debe ser objeto de reforma. Hay indicados en ella los puntos que sirven para identificar en la fotografía las distintas zonas en las que se presentan problemas diferentes.

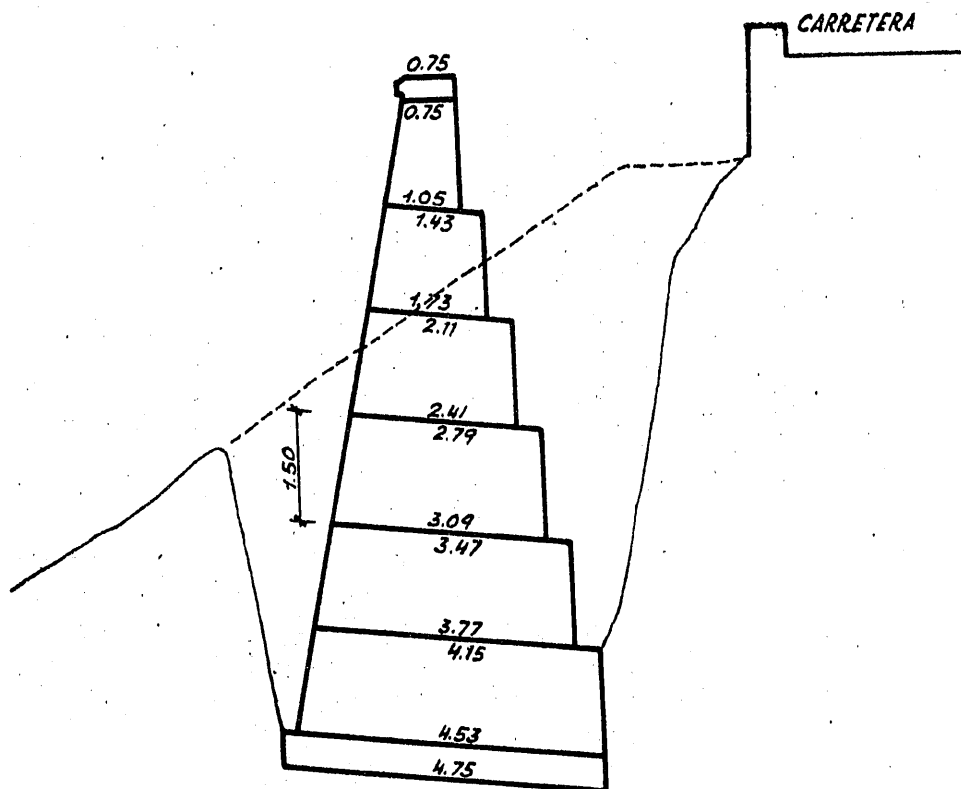
Los sillares tienen la misma dimensión para cada hilada. La figura 11 representa la sección transversal tipo del muro de bloques.

Fig. 11. — Sección transversal tipo del muro de bloques.
