EL PROBLEMA DE LOS CANALES EN LOS TERRENOS YESIFEROS MEDIO SIGLO DE EXPERIENCIA EN EL CANAL DE ARAGON Y CATALUÑA

Por FERNANDO HUÉ HERRERO
y MANUEL RAMON LLAMAS MADURGA

En esta segunda y última parte del artículo se estudian las causas de las averías producidas en el Canal de Aragón y Cataluña por los distintos tipos de terrenos yesíferos que fueron estudiados en la primera parte de este artículo aparecido en el número 2948 de la REVISTA. Finalmente se proponen una serie de normas prácticas que se deben tener en cuenta cuando se construyen canales en esta clase de terrenos.

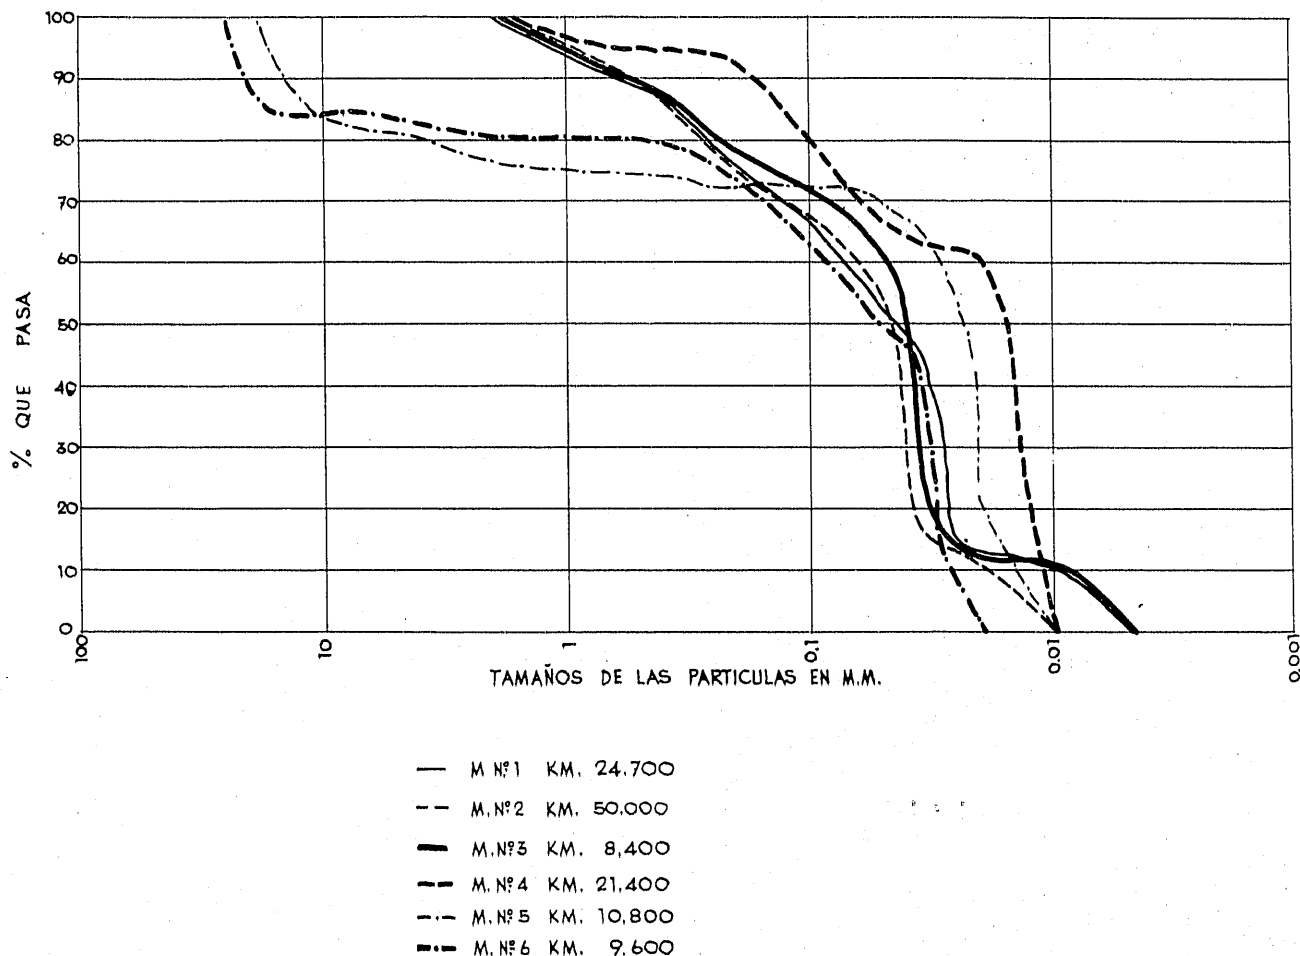
Fig. 11. — Curvas granulométricas de las muestras de tierras del Canal de Aragón y Cataluña.

Hemos tomado muestras de estos terrenos, que han sido analizadas en el Laboratorio de la Confederación Hidrográfica del Ebro, y los resultados pueden verse en el cuadro siguiente y en las figuras 11 y 12:

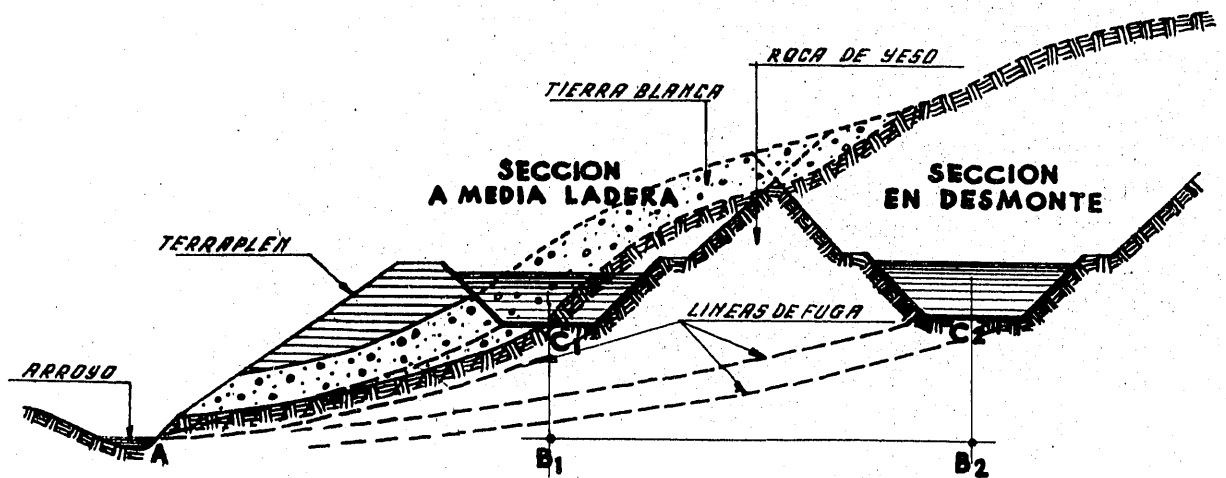
Fig. 13. — Sección.

De todas formas, a la vista de la figura 13, vamos a hacer algunas consideraciones teóricas de tipo cualitativo. Las aguas que pasen a través del revestimiento tenderán a reunirse bajo solera, y si no encuentran camino fácil a lo largo del eje del canal, buscarán los puntos bajos más próximos a través del terreno inmediato. Si éste es totalmente impermeable, los pequeños huecos entre el revestimiento y el terreno se llenarán rápidamente de agua y el canal no continuará perdiendo agua. Pero la realidad es que el terreno inmediato siempre filtra algo, el caudal que puede filtrarse a través de dicho terreno depende esencialmente de dos factores: 1) De su permeabilidad. 2) Del gradiente hidráulico de las líneas de fuga.

el revestimiento. Si en vez de un pequeño desmonte se trata de una trinchera o túnel, las condiciones son más favorables, ya que el gradiente hidráulico de las líneas de fuga, de no existir drenajes o corrientes subterráneas, será indudablemente menor.

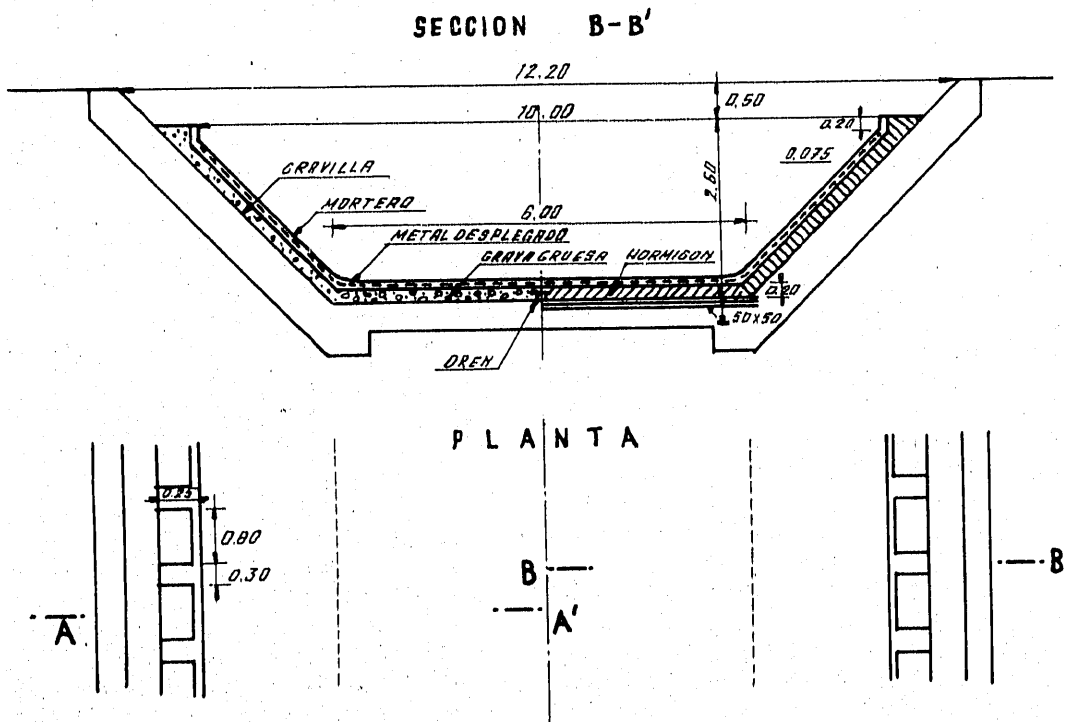
Fig. 15. — Revestimiento de cubeta armada en la zona de Albelda, del Canal de Aragón y Cataluña.

El ingenioso procedimiento de la "cubeta armada" (fig. 15) prestó eficaz servicio durante cerca de veinticinco años, pero hoy, su actuación, debido a la colmatación de la capa de grava de drenaje, puede considerarse como contraproducente y se está sustituyendo por un revestimiento de hormigón corriente, directamente apoyado sobre el terreno y protegido con un enlucido armado.
