# HISTORIA Y SITUACION DEL PUENTE ROMANO DE ORENSE

Por FEDERICO MACAU VILAR

Ingeniero de Caminos, Canales y Puertos del  
Servicio Geológico de O. P.

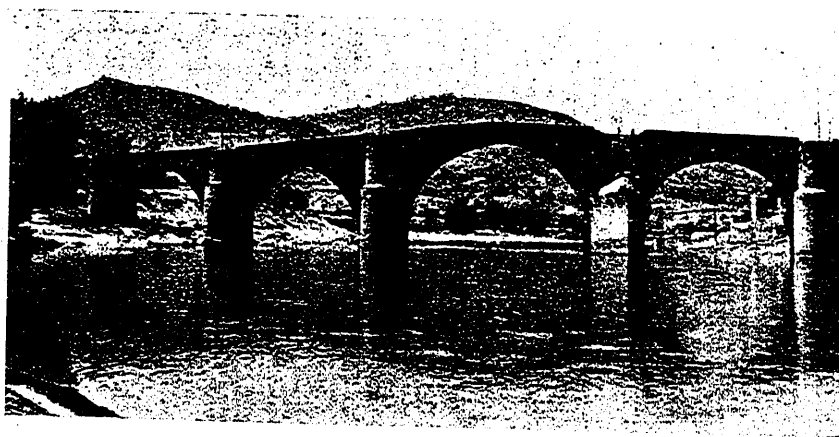
Fig. 2.ª — El puente romano de Orense. Paramento de aguas arriba.

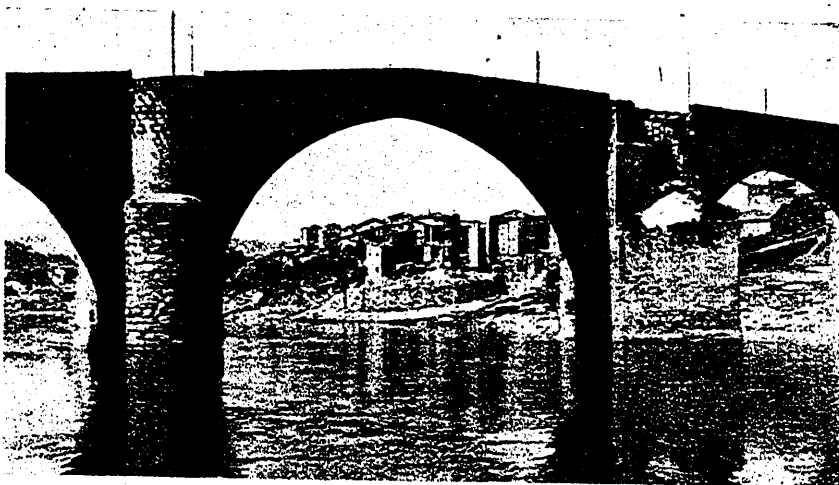
El arco central (fig. 3.ª) tiene una luz de 43,70 metros y una flecha de 38 m. y es por sus dimensiones el mayor arco que existe en España y posiblemente en el mundo, en este tipo de obras construidas antes de la aparición de las estructuras metálicas y del hormigón en la técnica ingenieril.

Fig. 3.ª — El arco central, de 43,70 m. de luz y 38 de flecha.

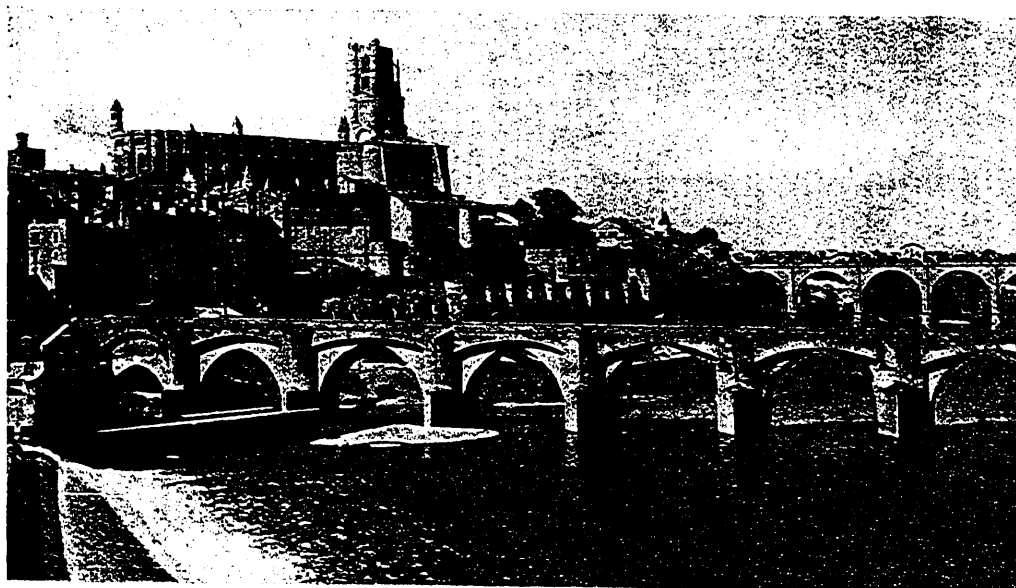
Fig. 13.— Vista de la catedral y palacio de los obispos de Albi. En primer término, el puente medieval sobre el Tarn.

En la figura 13 se aprecian los detalles que acabamos de exponer, y creemos que todo ello puede ilustrar, como antecedente, la posible solución que sugerimos para el ensanchamiento del Puente Romano, dándole, como hemos dicho, una vez consolidado en sus cimientos y obra de fábrica, una mayor anchura, pero de manera que, sin perder en nada todo su gran valor y sabor antiguo, pueda seguir siendo de gran utilidad para el servicio de la ciudad.
