¿NO ES TAN FIERO EL TERRENO COMO LE PINTAN! (*)

Por MANUEL VIDAL PARDAL
Dr. Ingeniero de Caminos, Canales y Puertos.

Conferencia pronunciada en la clausura del "Curso de geología aplicada a las obras públicas", organizado por el Servicio Geológico de Obras Públicas y por la Cátedra de Geodinámica interna de la Facultad de Ciencias de la Universidad Complutense de Madrid.

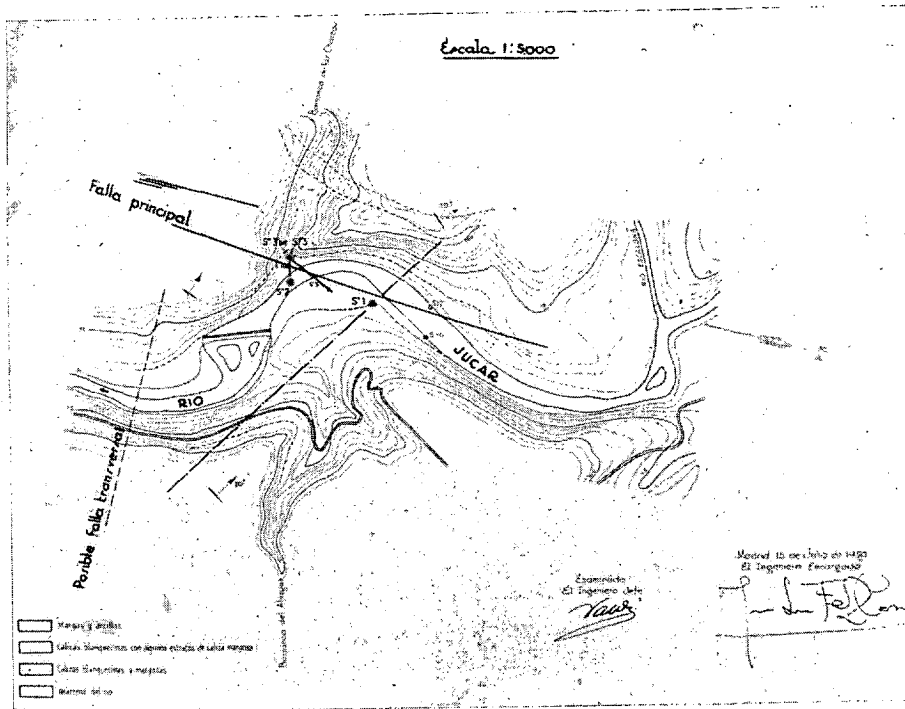
Figura 8.

El perfil geológico interpretando los datos de los sondeos realizados (fig. 8) acusaba, en el cauce, la existencia, debajo de un potente espesor de acarreo, de una falla con relleno de formaciones terciarias margosas rojizas con cantos calizos y conglomerados.

Basados en la optimista conclusión de este informe, se eligió el emplazamiento coincidiendo, más o menos, con el perfil primeramente sondeado, es decir, en aquél en el que se dibujaba la falla con un ancho de unos 13 m, si bien, al no haberse determinado, con nuevos sondeos practicados en el mismo perfil, el verdadero ancho de esa anomalía tectónica, perfecta-

mente detectada en el primer informe, debiera haberse adoptado una interpretación prudente, cual era haberla supuesto con un ancho próximo a los 45 m que tiene la separación de los dos sondeos núms. 3 y 4, que la delimitan a uno y otro lado (fig. 8).
