# ACUEDUCTO DE SEGOVIA: ESTADO DE LA CUESTION

## SITUACION ACTUAL Y DESCRIPCION DE LOS ESTUDIOS Y ACTUACIONES QUE SE ESTAN LLEVANDO A CABO EN ESTE MONUMENTO

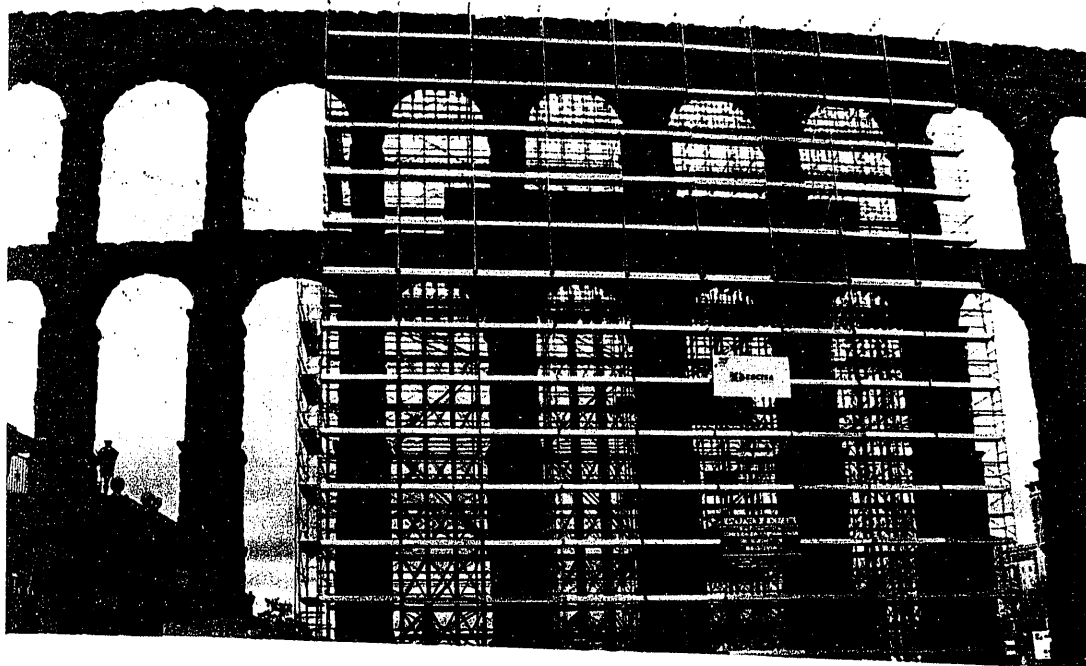
Foto 5.

Como consecuencia directa de ello, la Dirección General de Patrimonio y Promoción Cultural (DGPPC) de la Consejería de Cultura y Turismo (Junta de Castilla y León), dictó inmediatamente las órdenes oportunas para que se procediera a la construcción de un andamio de inspección y apeo en los cuatro vanos centrales del Acueducto (Foto 5), cuya instalación comenzó ese mismo mes de julio finalizándose en agosto.

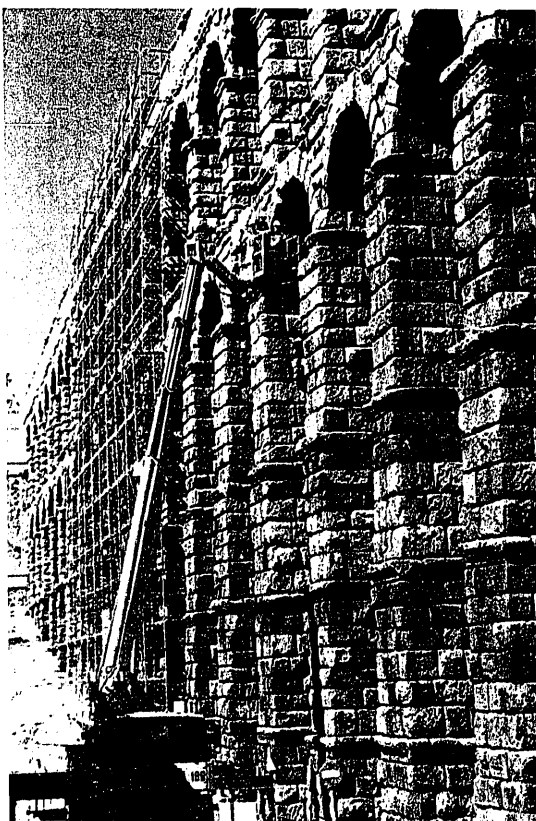
Foto 6.

■ El reconocimiento debía efectuarse con la ayuda de medios auxiliares (Foto 6) que facilitasen el acceso a las partes altas del Acueducto para que el inspector pudiera observar de cerca los posibles problemas existentes.

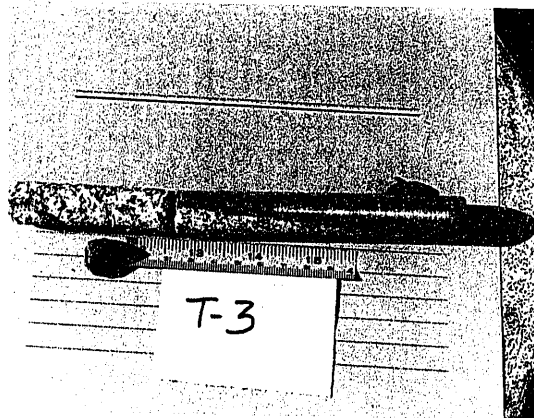
Foto 16.

■ Los materiales empleados en el cosido de dovelas (bulones de latón, resina y mortero de sellado) no presentan ninguna alteración perceptible (Foto 16), estando la resina perfectamente adherida a los bulones y al granito. Los tapones de mortero están preparados con cemento aluminoso, presentando un buen aspecto.

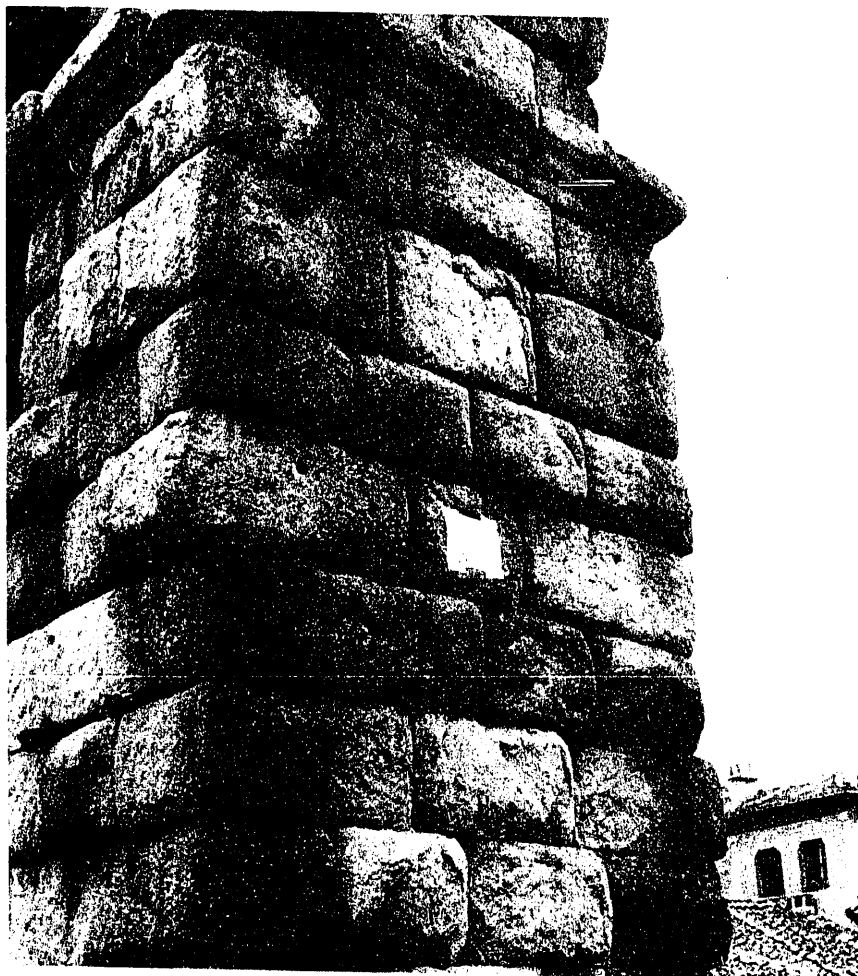
Foto 17.

- Determinar las características de la piedra, su alterabilidad y grado de alteración (Foto 17).
- Determinar las causas de la erosión (Foto 18) y alteración que se observa en los sillares.
- Evaluar la evolución de esta alteración y erosión con el tiempo.
- Analizar posibles soluciones de tratamiento de la piedra para aplicación sobre sillares alterados y erosionados para evitar la progresión de tales alteraciones sin producir otro tipo de efectos secundarios indeseables.

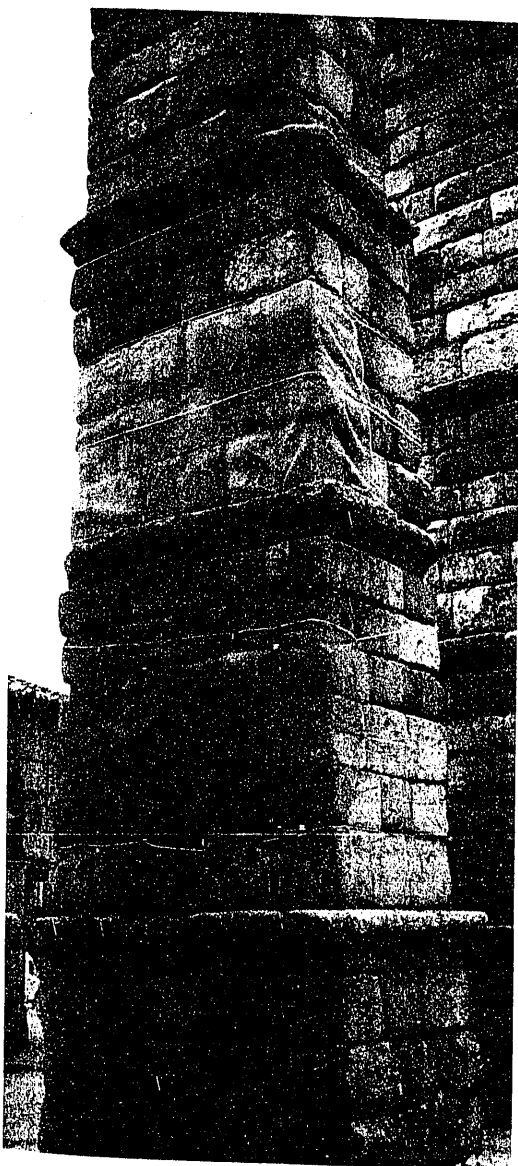
Foto 23.

Como consecuencia del reconocimiento general indicado en el punto 1, se detectaron numerosas zonas que, si bien no parecía probable que supusieran una amenaza para la estabilidad del Acueducto, sí podían entrañar un peligro por el posible desprendimiento de fragmentos. Por ello se han colocado en diferentes puntos del Acueducto protecciones preventivas que eviten la caída de esos fragmentos (Foto 23), realizadas con redes de plástico gris fijadas a los sillares median-

te cuerdas también de plástico y cuñas de madera forradas con neopreno, materiales inertes que nunca deterioran el granito en tanto en cuanto se determinen definitivamente las metodologías de reparación o protección más adecuadas.
