# RECONSTRUCCIÓN DEL PUENTE DE "AS PÍAS" (FERROL)

Ramón Molezún Rebellón.

## RESUMEN

*El puente fue destrozado por la plataforma Discover Enterprise el 13 de Enero y la reconstrucción del nuevo puente se ha realizado en 7 semanas, trabajando con medios flotantes desde el mar; demoliendo las zonas dañadas, construyendo recintos estancos para cada pila, y colocando estructuras metálicas prefabricadas y emparrillados que se completaban con losas de hormigón armado que forma la calzada. Se comenta la segunda fase de las obras y en las conclusiones se confirma que el éxito de la apertura en un tiempo récord de menos de 2 meses se ha debido a la perfecta coordinación de todos los implicados Administración, Projectista, Constructor.*

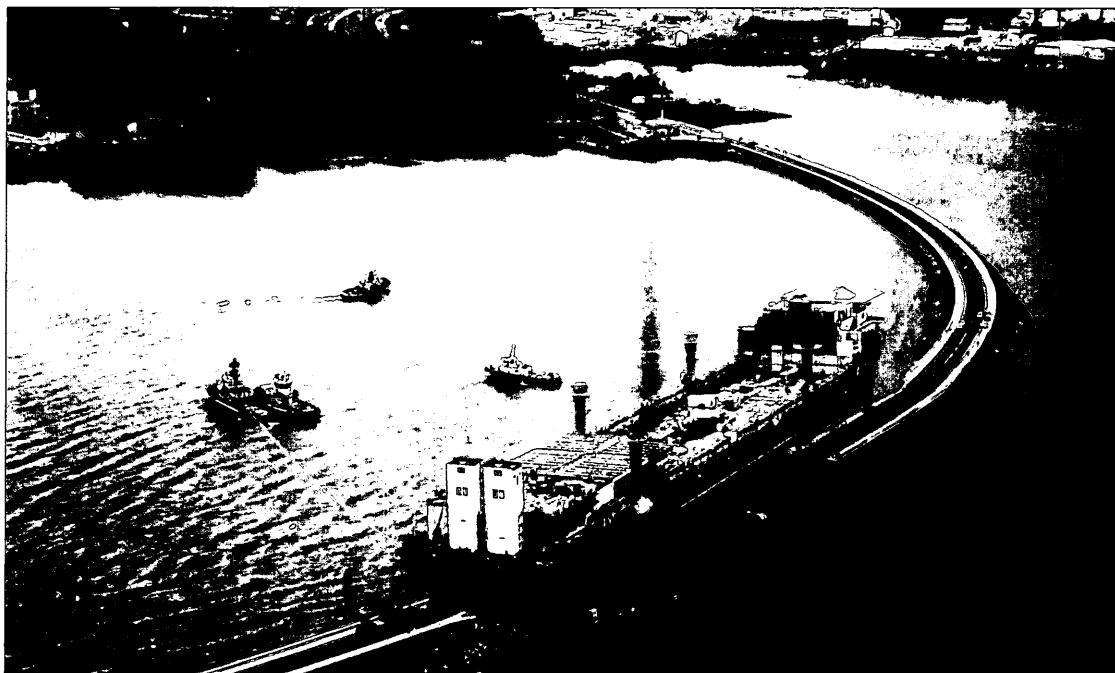
Del impacto recibido en el accidente, rompieron y volcaron las cuatro pilas más próximas al estribo del lado de Fene, cayendo al mar los cinco tableros que apoyaban sobre ellas.

El resto de los tableros sufrió también daños importantes, con rotura de varias vigas que recibieron el impacto directo; así como desplazamientos –de hasta 2 metros fuera de su posición–
