# La presa de El Atazar, 25 años después

## El Atazar dam, twenty-five years on

**Resumen:** La presa de El Atazar constituye un importante hito de la ingeniería hidráulica española. Su espléndida bóveda, sus dimensiones (134 m de altura sobre cimientos y casi 500 m de longitud de coronación) y su enclave en un paraje privilegiado del tramo inferior de la cuenca del Lozoya, le proporcionan una indudable calidad estética y paisajística muy apreciada por sus innumerables visitantes y reproducida en abundantes publicaciones y postales. Forma un embalse de 425 hm<sup>3</sup> que constituye la principal reserva hídrica de la Comunidad de Madrid (6 millones de habitantes en la actualidad). Probablemente por su envergadura técnica y su trascendencia estratégica fue inaugurada el 10 de abril de 1972 por el Jefe del Estado. Desde su construcción a impulso del ministro Silva Muñoz, en una época en la que la capital sufría fuertes restricciones en su suministro, ha favorecido el desarrollo urbano, industrial y económico del área de Madrid. La calidad del agua que almacena goza de justa fama por su baja mineralización y elevada transparencia. La vegetación suso y ayuso del embalse se ha cons

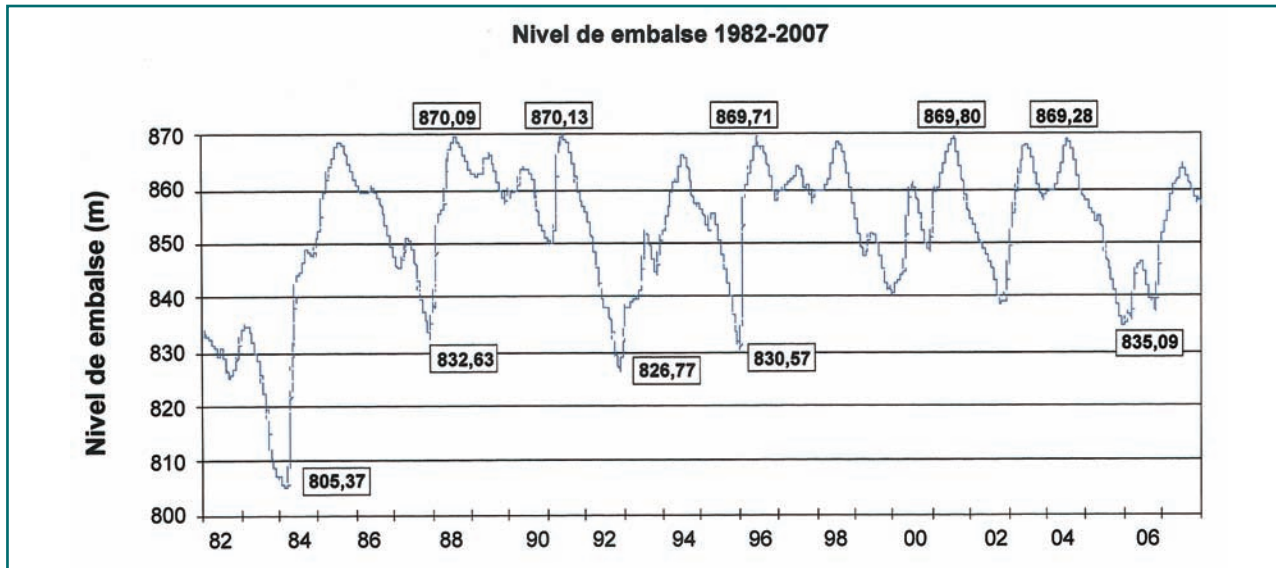
Fig. 5. Evolución del nivel del embalse, 1982 - 2007.

Como puede apreciarse en la Fig. 5, desde 1982 se han registrado condiciones de carga muy variables como consecuencia de los sucesivos ciclos de lluvia y sequía ocurridos durante veinticinco años. En este periodo, el nivel del embalse ha superado en cinco ocasiones la cota 869,00 (a 1 m de la cota de vertido). Incluso en dos ocasiones (julio/88 y mayo/91) se produjo el llenado total con vertido por el aliviadero.

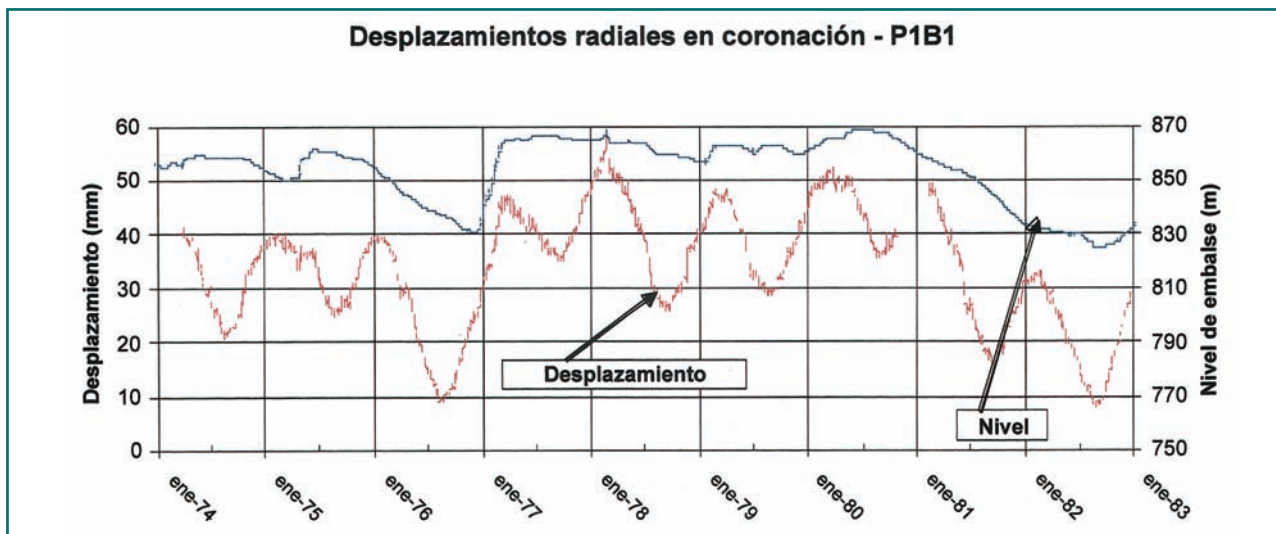
Fig. 6. Desplazamientos radiales en coronación 1983 - 2007.

La Fig. 6 es un ejemplo del comportamiento de la estructura en los últimos 25 años, prácticamente asimilable a un régimen elástico.

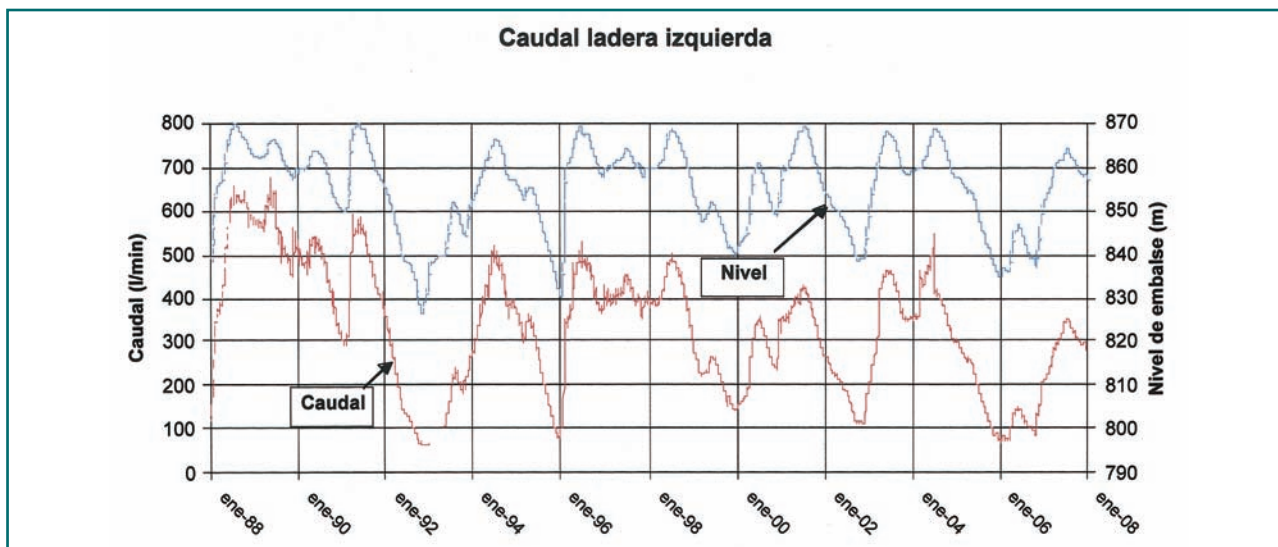
Fig. 7. Evolución del drenaje en la ladera izquierda, 1988 - 2007.

Como complemento a la Fig. 6 de aforos en el cuerpo presa expuesta anteriormente, en la Fig. 7 se muestra la evolución del drenaje de la ladera izquierda, cuyos aforos siguen proporcionalmente la carga del embalse.

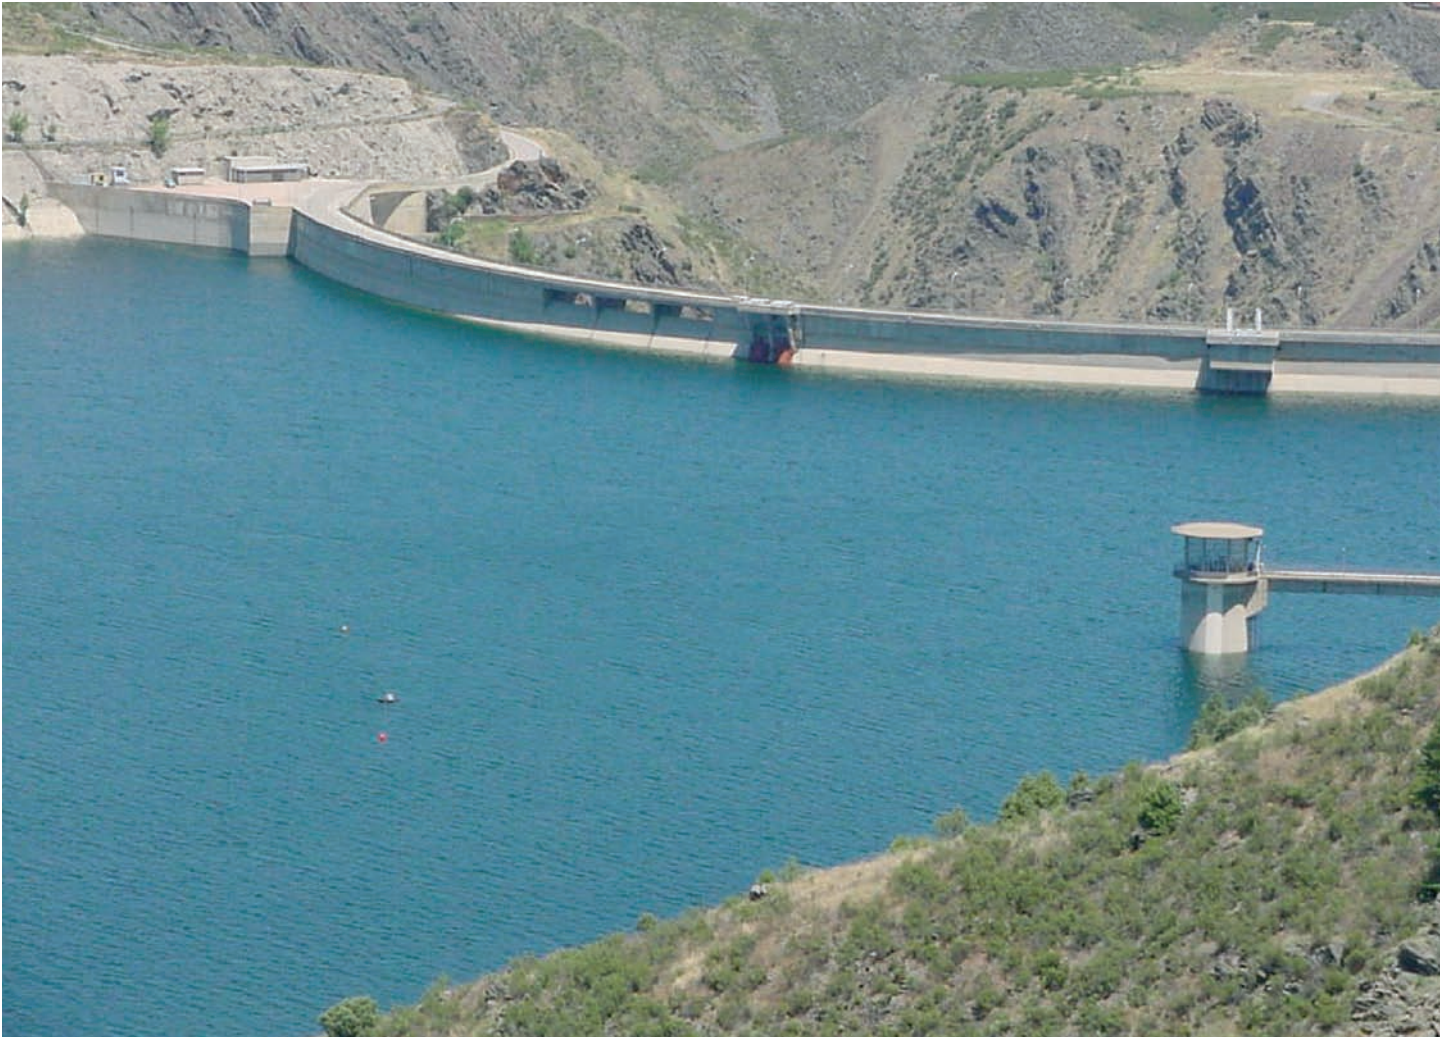
Fig. 8. El Atazar  
lleno y azul.  
Calidad del  
agua  
embalsada.  
(Foto F.  
Blázquez –  
10/07/2007).

Las aguas del embalse de El Atazar presentan una baja mineralización (conductividades inferiores a 100  $\mu$ siemens/cm), alta transparencia (disco de Secchi de hasta 10 m), calificándose el embalse de oligotrófico (clorofila inferior a 5  $\mu$ g/l, con valores típicos de 1). Fig. 8.
