Terremotos en Christchurch (Nueva Zelanda). Respuesta en casos de emergencia, una visión desde campo

Revista de Obras Públicas
nº 3.531. Año 159
Abril 2012
ISSN: 0034-8619
ISSN electrónico: 1695-4408

Earthquakes in Christchurch (New Zealand). Emergency response, a field perspective

Mar Serrano López. Dra. Ingeniera de Caminos, Canales y Puertos
Water Design Engineer at GHD and Design Engineer at SCIRT (Stronger Christchurch Rebuild Team).
Christchurch (Nueva Zelanda). mar.serranolopez@ghd.com

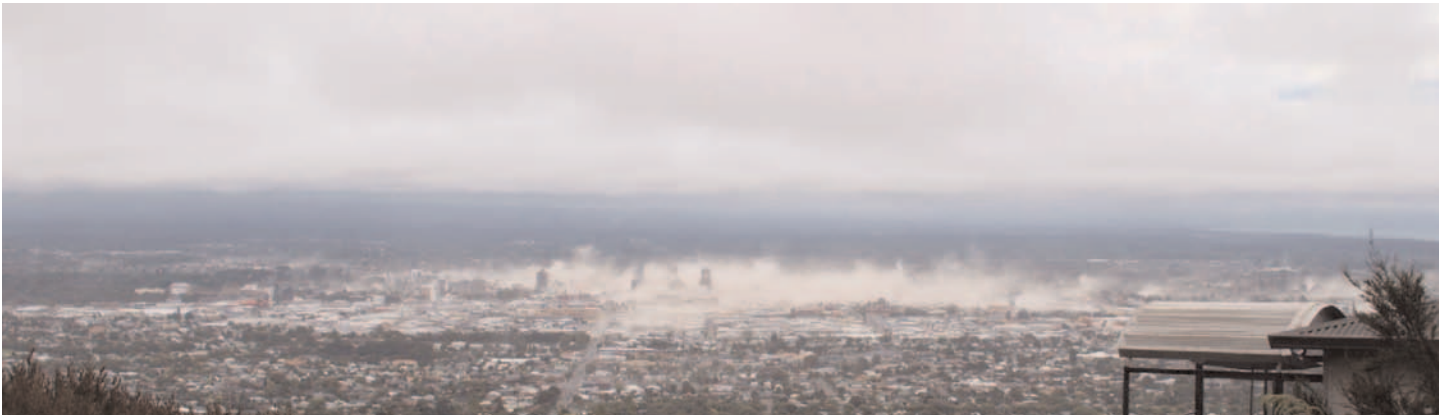
Fig. 1. Nube de polvo creado minutos después del terremoto de Febrero de 2011. Fuente: <http://i.imgur.com/0vZbD.jpg>/ Cloud of dust minutes after the February 2011 earthquake. Source: <http://i.imgur.com/0vZbD.jpg>
