La rehabilitación de la ciudad más antigua del mundo: la Ciudadela de Erbil (Irak)

Resumen

INES Ingenieros ha desarrollado una serie de estudios para la UNESCO relacionados con la conservación y restauración de la Ciudadela de Erbil, IRAK. Los ocho grupos edificatorios analizados representan en su conjunto a las diferentes tipologías edificatorias y problemáticas de este conjunto monumental propuesto para integrar la lista de Patrimonio Mundial.

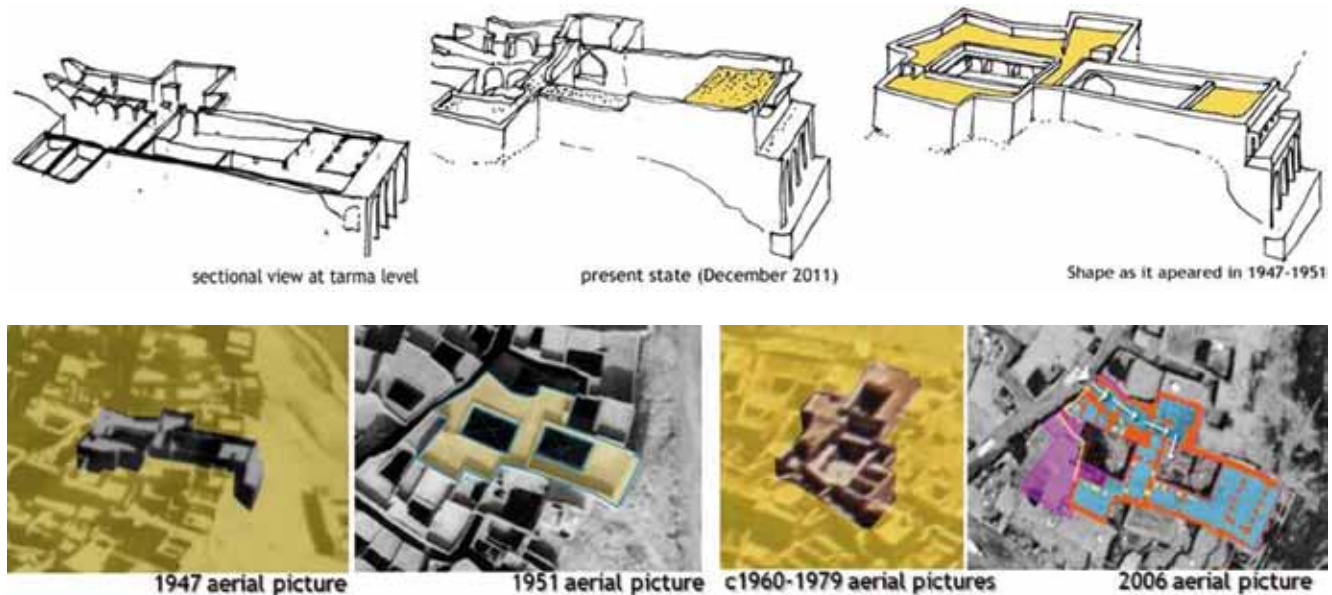
Fig. 3. Modelos para la reconstrucción del grupo 1 (INES, 2012)

Para ello, se llevó a cabo una investigación arquitectónica que se centró en evaluar las pruebas restantes de su arquitectura original y la comprensión del desarrollo de los edificios y de los cambios a través del tiempo. Esto ha permitido comprender qué es original y por qué y, a su vez, conocer los volúmenes y distribución de 'las piezas' que faltan (Fig. 3).

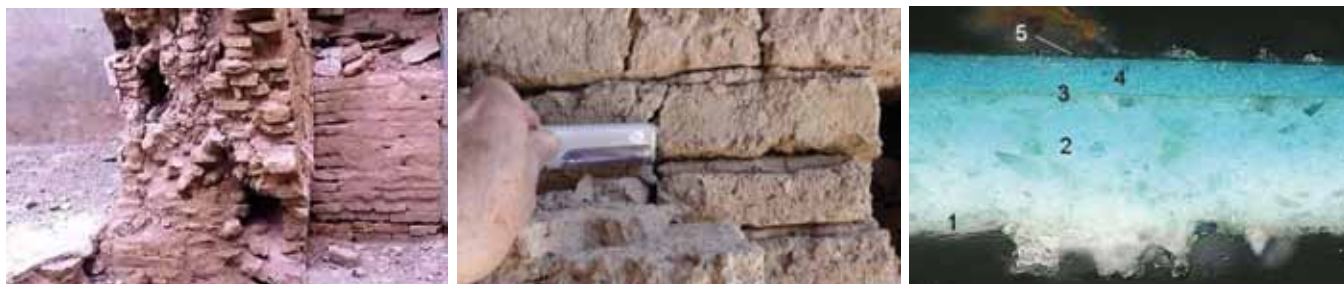
Fig. 4. Imágenes de diferentes tipos de materiales grupos 1 y 8 e imagen de un análisis de identificación al microscopio de una policromía (INES, 2012)

Los materiales presentes en los edificios representativos del conjunto de la ciudadela abarcan una cantidad ingente de tipos en estado y condición diversa. La importancia patrimonial y la peculiaridad de muchos de sus materiales (de fabricación artesanal con distinta calidad) en un medio discontinuo hicieron necesario llevar a cabo una primera identificación de visu y así poder establecer una clasificación a priori; para, posteriormente, diseñar y realizar una campaña de caracterización específica de sus propiedades mecánicas y durables que permitiesen definir el estado y los daños presentes, diagnosticar procesos y prescribir, en cada caso, las medidas correctoras necesarias y compatibles con su comportamiento, respetando su tipología constructiva.

sustitución de los ladrillos y el mortero, fueran compatibles con los existentes, asegurando su integridad, conservación, restauración y mantenimiento (Fig. 4).
