# El hundimiento del puente de la carretera M-527 sobre el río Guadarrama

**Javier Parrondo**

## Resumen

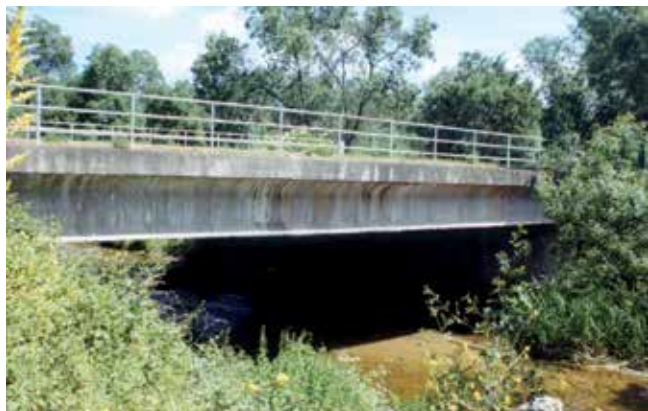
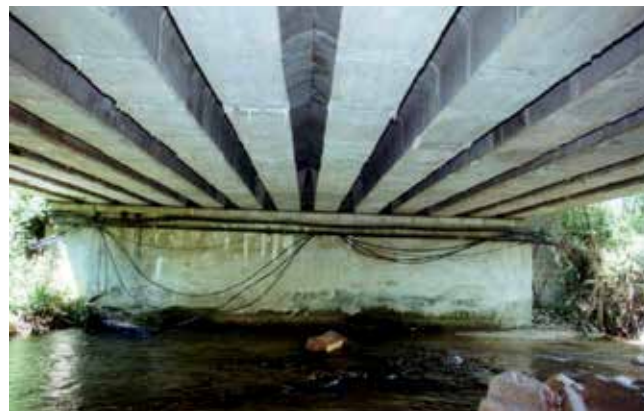
Fig. 2. El puente en 1998 (por J. V. López Abad)

El puente tenía un único vano de 18 metros de luz y 13,30 metros de ancho, resuelto mediante un tablero de vigas prefabricadas pretensadas, biapoyadas, de sección “doble T” (figs. 2 y 3). Aparentemente, una obra sin mayor interés; en seguida veremos que no era así en absoluto. La rotura, que parecía claramente un fallo a flexión, se había producido a partir de ciertas juntas transversales que presentaban las vigas. Éstas no eran monolíticas, estaban formadas por dovelas con juntas lisas y sin ninguna armadura pasante, salvo los cordones de pretensado.

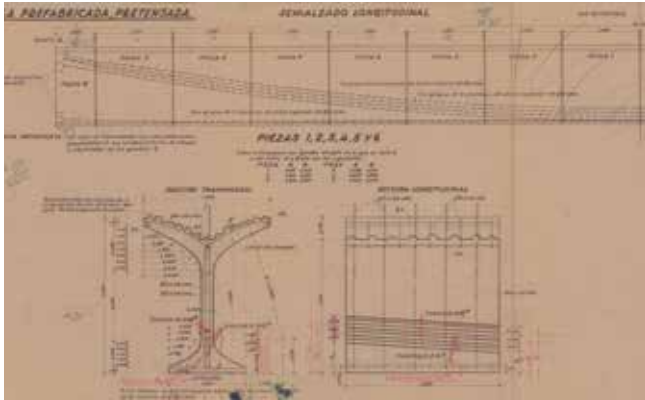
Fig. 4. Plano de proyecto de la viga [4]

El postesado estaba formado por cuatro cordones parabólicos alojados en el alma y dos rectos en la cabeza inferior (fig. 4). Los cordones eran grupos de 9 alambres de 5 mm de diámetro, salvo el superior, que constaba de 3 alambres de 5 mm. El límite de rotura del acero era de 1550 MPa y se tesaba a 1100 MPa. El hormigón de la viga tenía una resistencia característica de 30 MPa y el de la losa de 16 MPa. Las dovelas eran de 1,20 metros de longitud. El plano de la viga tiene detalles curiosos, como la forma de crear la superficie rugosa de la cara superior para mejorar la adherencia con el hormigón de la losa vertido “in situ”: colocando áridos de 6 cm de diámetro a mano, uno a uno, en el hormigón fresco de la viga formando una suerte de dientes o llaves de áridos. Esta interfaz se comportó muy bien en la rotura, como veremos más adelante.

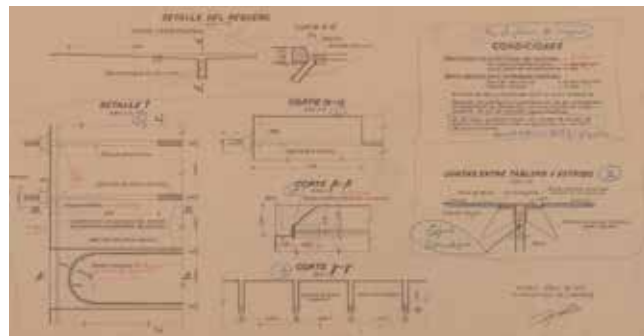
Fig. 7. Plano con el pretensado de la losa del tablero [4].

del tablero (fig. 7). Consiste únicamente en un pretensado transversal, sin armadura de reparto. Se realizó dejando unas acanaladuras transversales en la losa de hormigón, en las que se colocaban los alambres de postesado una vez endurecido el hormigón de la losa. Posteriormente, se tensaban estos alambres y se rellenaban los cajeados con hormigón. Páez, en el Anejo de Cálculo, justifica que esta solución es más barata que emplear armadura pasiva convencional y por eso opta por ella.

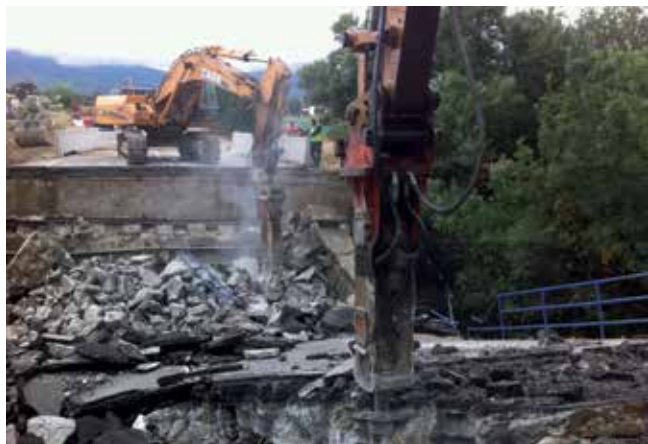
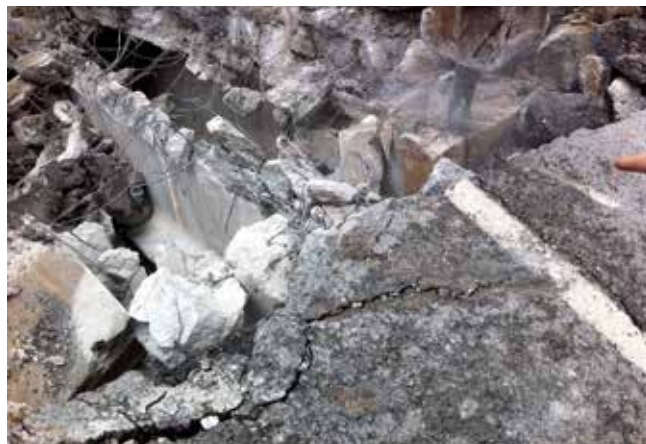
La demolición de la estructura se realizó el día 15 de junio. Fue una demolición mecánica indiscriminada, realizada con maquinaria pesada (palas excavadoras con martillo neumático), que duró apenas una mañana (fig. 15).

Fig. 15. Demolición del puente, el 15 de junio de 2015

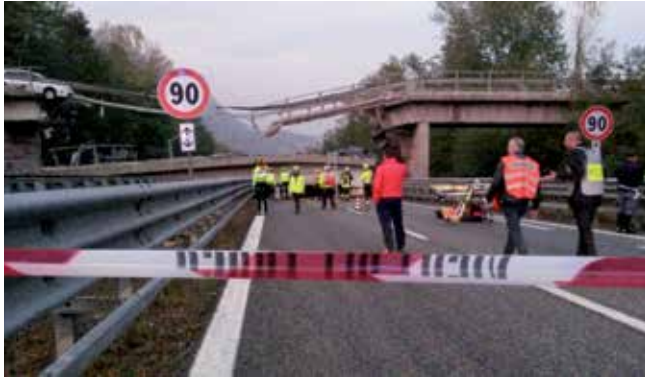
- **El control de los vehículos pesados.** Otro clásico. Es un hecho que muchos vehículos especiales circulan, a determinadas horas en que la vigilancia es mínima, sin la correspondiente autorización. La vigilancia y el control de estos viajes, que realiza la Dirección General de Tráfico, tienen que ser elementos fundamentales en la prevención de accidentes como el que nos ocupa. Hace unos meses se produjo en Italia, cerca de Milán, el hundimiento de un paso superior por el paso de un camión de 108 toneladas

Fig. 24. Puente colapsado cerca de Milán el 28 de octubre de 2016  
(en lanotiziah24.com)

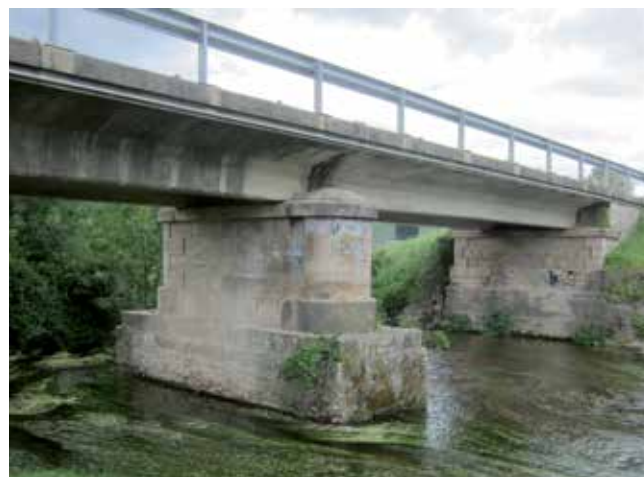
Como el de la foto, muchos de estos tableros se encuentran en un relativo buen estado y no presentan señales de corrosión preocupantes, pero lo más probable es que sus armaduras sufran un grado de corrosión avanzado.

Fig. 26. Puente de la carretera M-625 sobre el río Guadalix, en Guadalix de la Sierra; un ejemplo canónico de la tipología de tramo recto de la colección Zafra

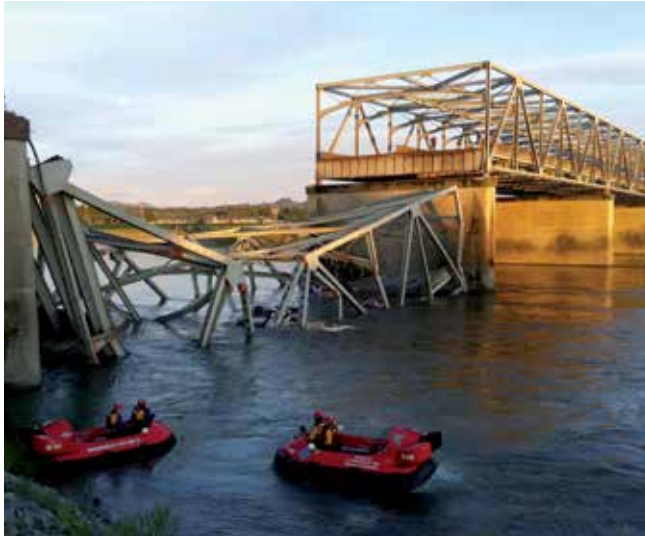
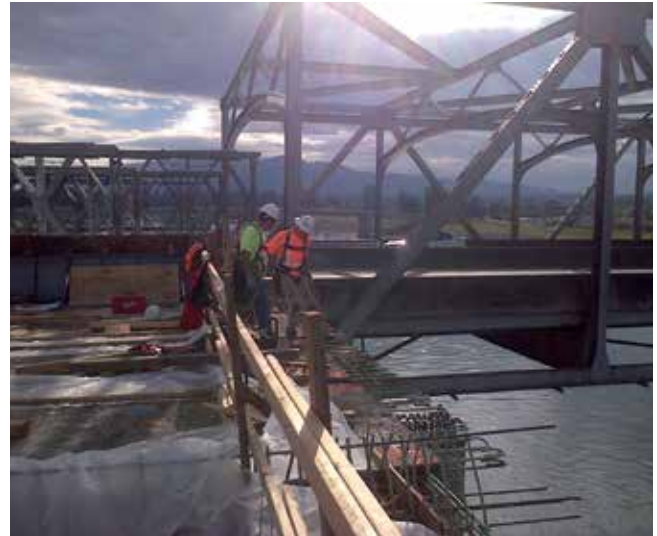
Dos años antes del colapso del puente sobre el río Guadarrama, se había caído un puente en los Estados Unidos, en el estado de Washington. El vano que se vino abajo tenía una luz de 49 metros. Aunque de estructura metálica, este puente era de la misma época que el nuestro y el hundimiento se produjo también por el paso de un camión con exceso de carga que, además, impactó con su caja sobre los arriostramientos laterales de la celosía superior. También concurría una cierta negligencia de la Administración propietaria, conocedora de que esas riostras carecían de elementos redundantes que evitaran el pandeo del cordón superior comprimido (y, en consecuencia, un colapso global frágil), si un impacto las dañaba seriamente. Tampoco hubo que lamentar muertes ni accidentes graves.

Fig. 27. El colapso y la reparación del puente sobre el río Skagit (WSDOT, en [www.flickr.com](http://www.flickr.com))

El Estado demandó al conductor del camión, a la empresa transportista y a la empresa que encargaba el transporte, reclamando los costes de la reparación. Todo ello fue de dominio público según sucedía. Además, el WSDOT ha dejado perfectamente documentado el proceso de reparación en varias series de fotografías (el colapso y la solución provisional, la ejecución de la solución definitiva (fig. 27) y la solución empleada para aumentar el gálibo vertical en los carriles laterales).
