## EL PUERTO DE VALENCIA

## OBRAS EJECUTADAS

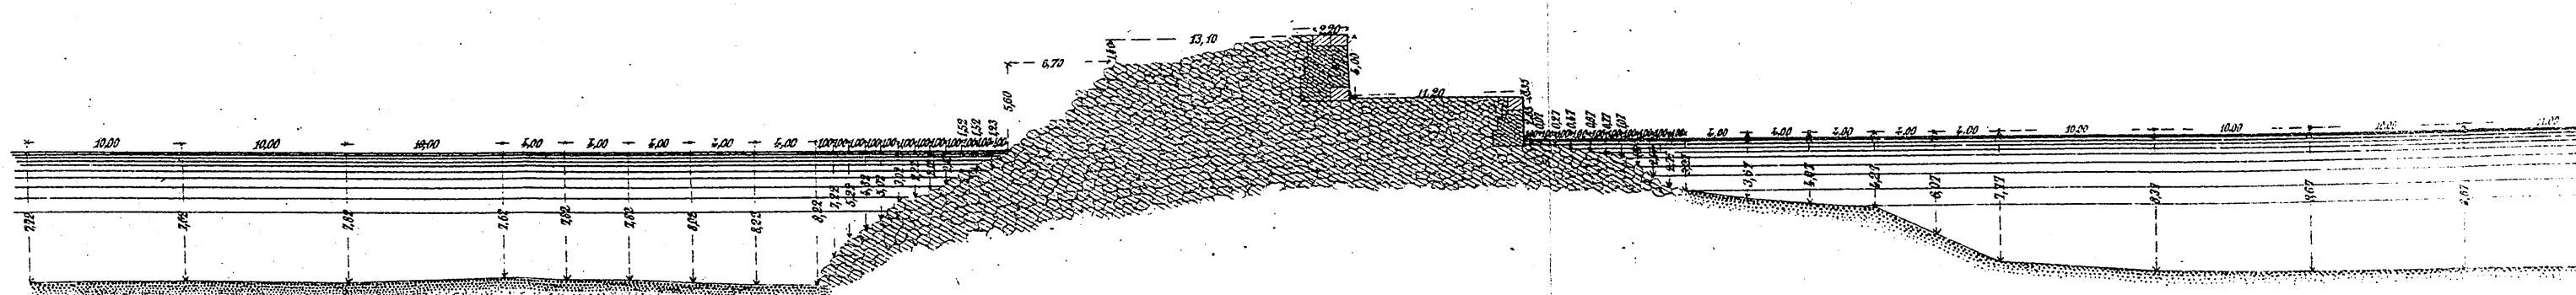
Fig. 2ª

Sección

Escala de 1:400
