## El puente sobre el río Tajo, en Alarza

El día 19 de diciembre se ha terminado la construcción de un nuevo puente sobre el río Tajo para

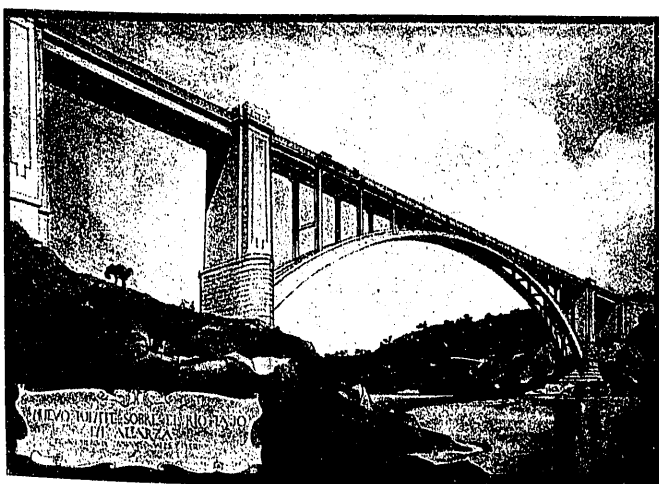
Fot. 1.ª Perspectiva general, según el proyecto

La disposición general que correspondía al proyecto estudiado se observa en la perspectiva que se inserta.

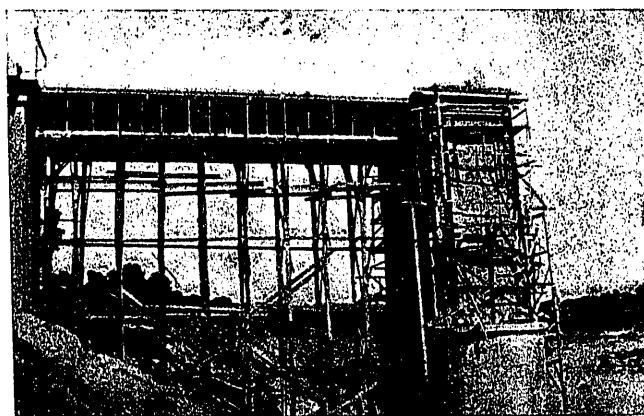
Fot. 5.\* Encofrado para el tramo recto de la margen izquierda (18-6-29)

Los estribos quedaron terminados a fin de mayo, estando a punto de terminarse también las pilas-estribos, según se observa en la fotografía núm. 4. Terminados los apoyos se procedió a la colocación de los encofrados para los tramos rectos laterales que se encontraron en disposición de ser hormigonados en 18 de junio (fotografías números 5 y 6).

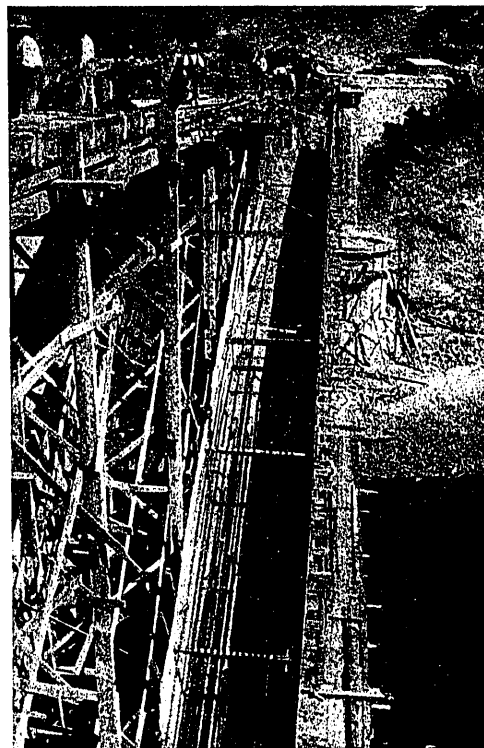
Fot. 9.ª Colocación de la armadura de la bóveda (1-9-29)

Colocados los encofrados y armaduras (fot. núm. 9) se procedió al hormigonado de las bóvedas. Este se verificó en tres capas sucesivas, enlazadas con escalones para mejor trabazón, y calculado el espesor del primer anillo para resistir a su propio peso con objeto de prescindir, en caso preciso, de la cimbra sin terminar el hormigonado en todo su espesor. Se evitó así, además, que insistiese sobre la cimbra un peso excesivo, y, por otra parte, se llevó el hormigonado avanzando simultáneamente en la clave y los arranques, según diagramas de avance que se facilitó a la contrata. Se consiguió de este modo que la deformación de la cimbra solo acusase un aumento de flecha de *un centímetro*, cifra excepcional y acaso única, por lo escasa, en bóvedas de luz análoga.

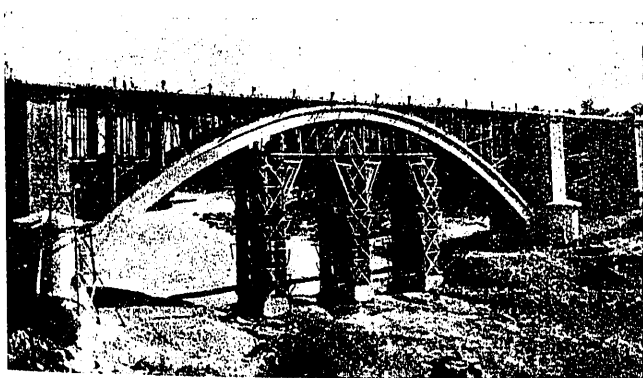
Fot. 12. El arco después de descimbrado (17-11-29)

vimiento alguno en las bóvedas. Quedó entonces el puente en la disposición que indica la fotografía número 12.

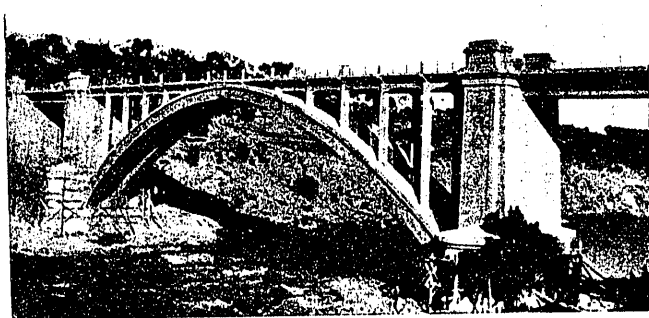
Fot. 14. Arco central 7-12-29)

al año de haber sido comenzadas. Las fotografías números 13, 14 y 15 muestran diversos aspectos del puente concluido.
