# VIADUCTO MARTÍN GIL

Por FRANCISCO CASTELLON (Jefe), CESAR VILLALBA, ANTONIO SALAZAR y EDUARDO TORROJA, Ingenieros de Caminos.

## V

### d) Ejecución propiamente dicha de las obras.

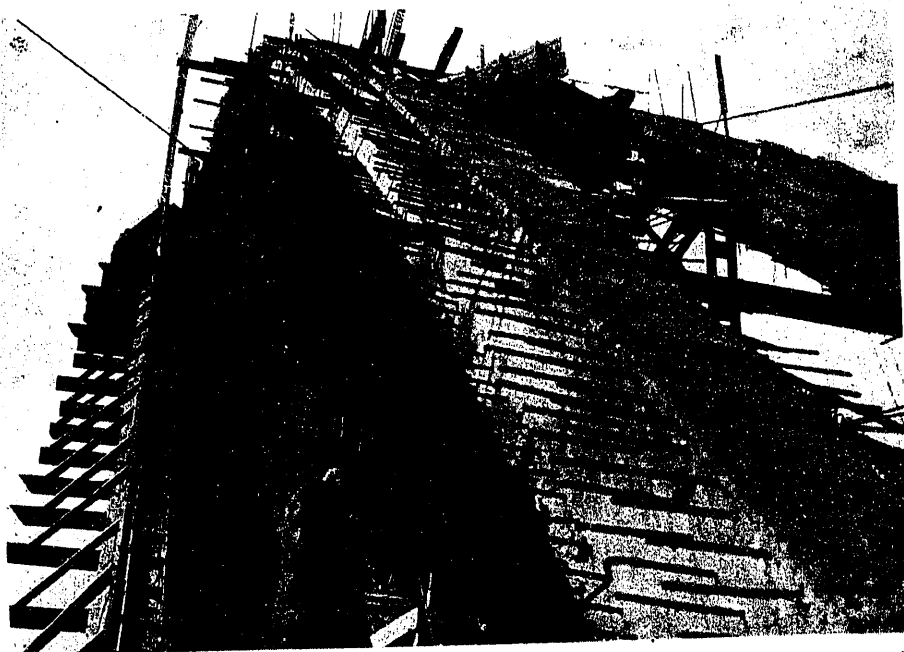
Rosca núm. 1, hormigonada, con los hierros de espera para solaparlos con los de las otras roscas.

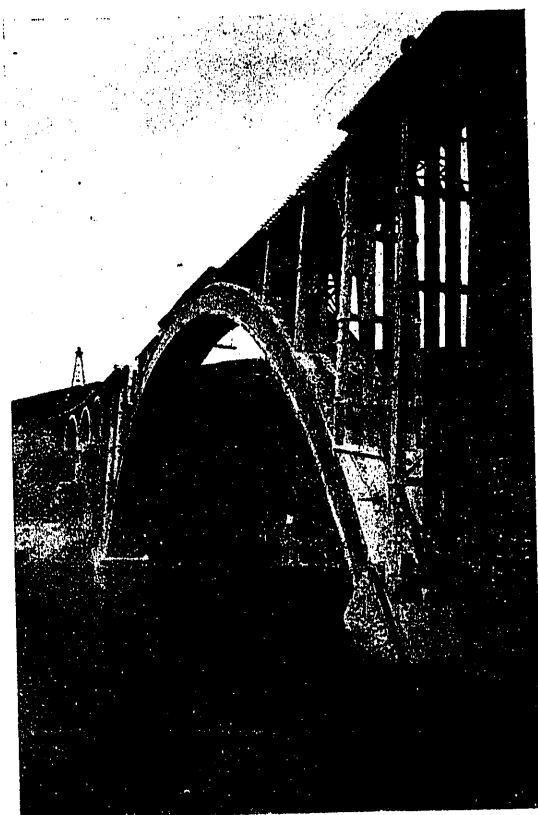
Vista del arco, montando los encofrados para hormigonar el tablero.
