# CIERRE DEL TUNEL DE DESVIACION DEL PANTANO DE ENTREPEÑAS

Por DOMINGO DIAZ-AMBRONA,  
Ingeniero de Caminos.

*Se hace en el presente artículo una detallada descripción del interesante y eficaz sistema adoptado para el cierre del túnel de desviación del Pantano de Entrepeñas, restituyendo el río a su cauce para que comience la utilización de la gran presa.*

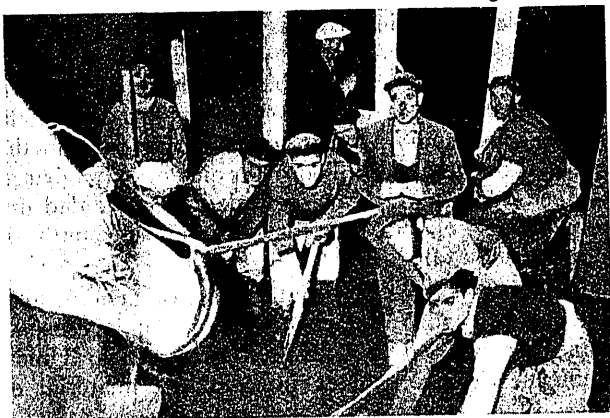
Fig. 10. — Hormigonado del tapón provisional, bajo la protección de la compuerta.
