# COMPORTAMIENTO DE LA CONSTRUCCIÓN CON MUROS-PANTALLA DEL TÚNEL DE LA LÍNEA 3 TRAMO PALMARET-ALAMEDA DEL METRO DE VALENCIA

Pedro Sola y Gustavo Armijo.  
Ingenieros de Caminos, Canales y Puertos.  
GEOCISA, Geotecnia y Cimientos, S.A.

## RESUMEN

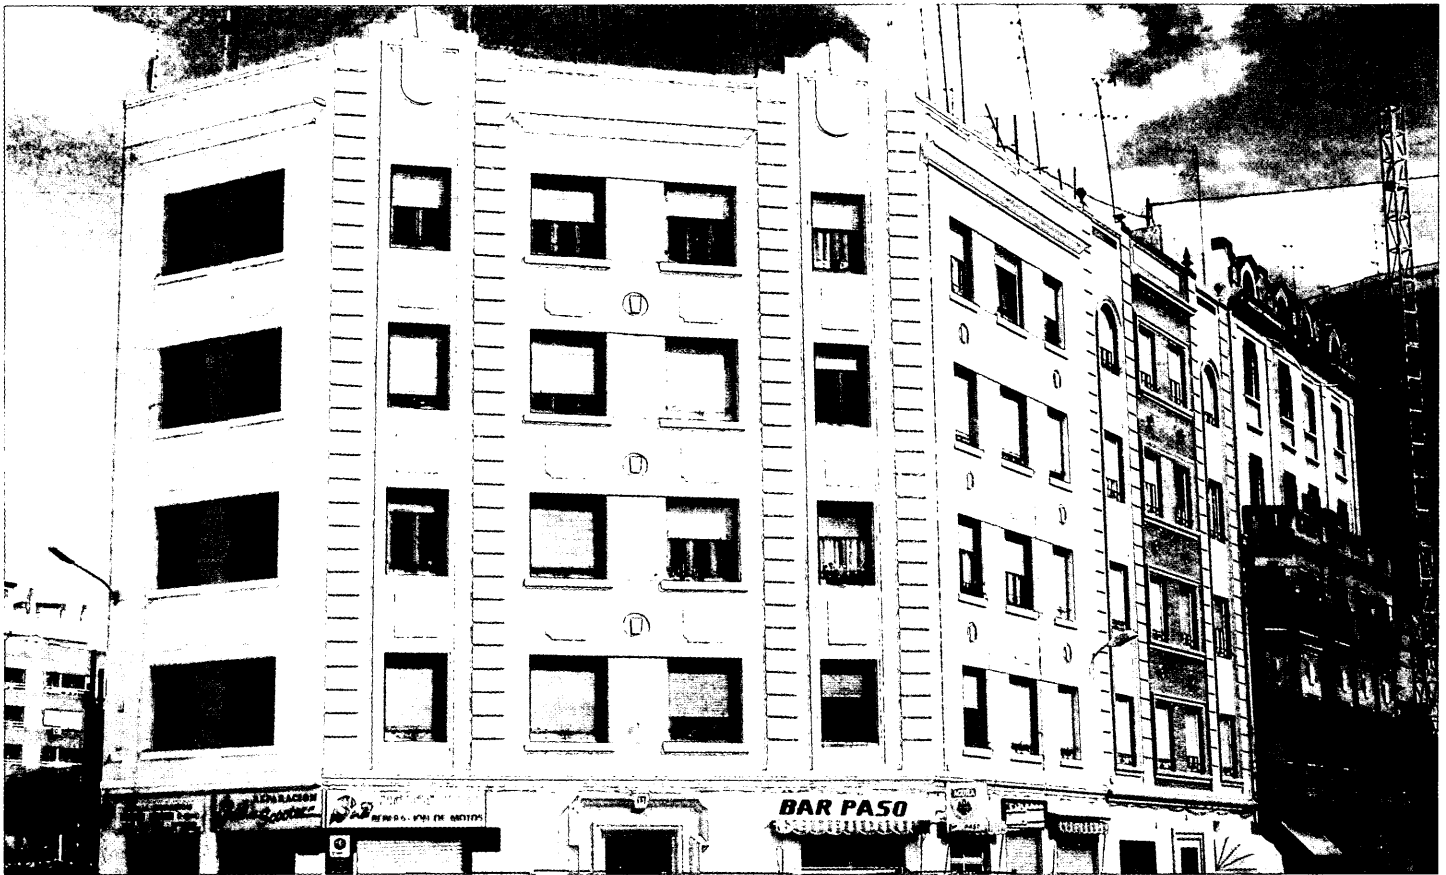
**Foto 3. Edificio con fisura instrumentada en la fachada.**

fijas, y fisuras instrumentadas mediante chinchetas - Fotos 3 y 4).
